### 2017 年 11 月 3 日秘书长给安全理事会主席的信

#### 禁止化学武器组织阿拉伯叙利亚共和国事实调查组关于 2017 年 3 月 30 日在阿拉伯叙利亚共和国拉塔梅纳发生的一起指称事件的报告

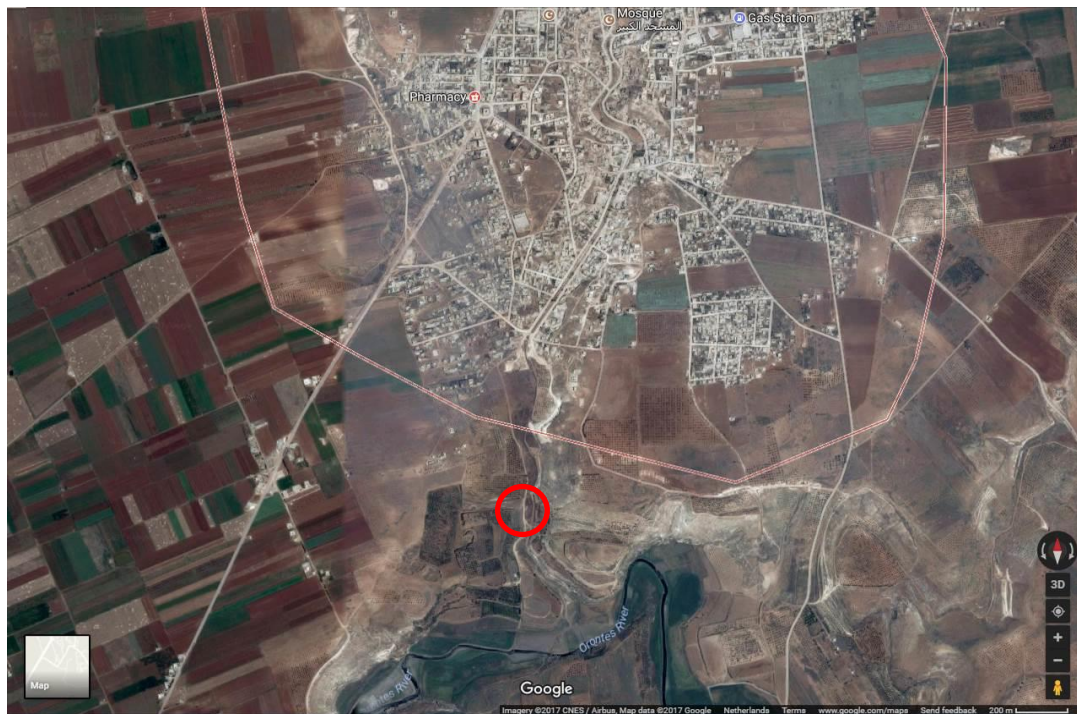
**图 10：指称使用事件及一级伤员的位置**

- 5.27 根据证人们的陈述，所有一级伤员均身处靠近指称使用事件的现场的地洞中。接受面询的医疗人员还称其受到了二次污染。
- 5.28 据证人们估计，与第 3 次爆炸有关的弹着点直径为 1-1.5 米，而深度约为 25 厘米。植被看上去被烧焦了，且枯萎面积约有 20-30 米。此外，还注意到其与通常由氯造成的植被破坏有所不同。

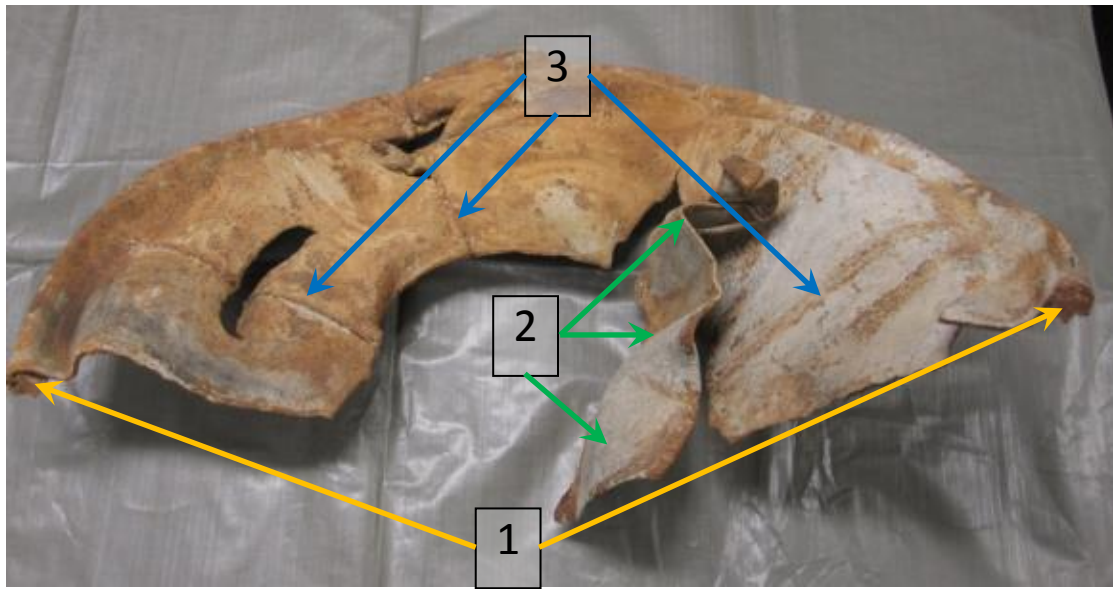
FIGURE A4.1 PHOTOGRAPH OF 01SDS

1. 01SDS (Large metal piece, see figure A4.1 above) is a large semi-circular metal piece. It is heavily deformed and corroded, particularly on what appears to be the inner side. On the item surface, traces of grey and dark green paint are still visible. The item is approximately 900 mm in length and 300 mm in width. The longer edge of the item has been reinforced (labelled 1). The thickness of the metal plate is approximately 5 mm.
2. A triangular metal part is attached to the main body of the item. This part resembles a tail attached side fin (labelled 2). The remains of three other welds (labelled 3) of similar length and approximately equidistant from each other can be seen. This may indicate the original presence of additional three equivalent objects.

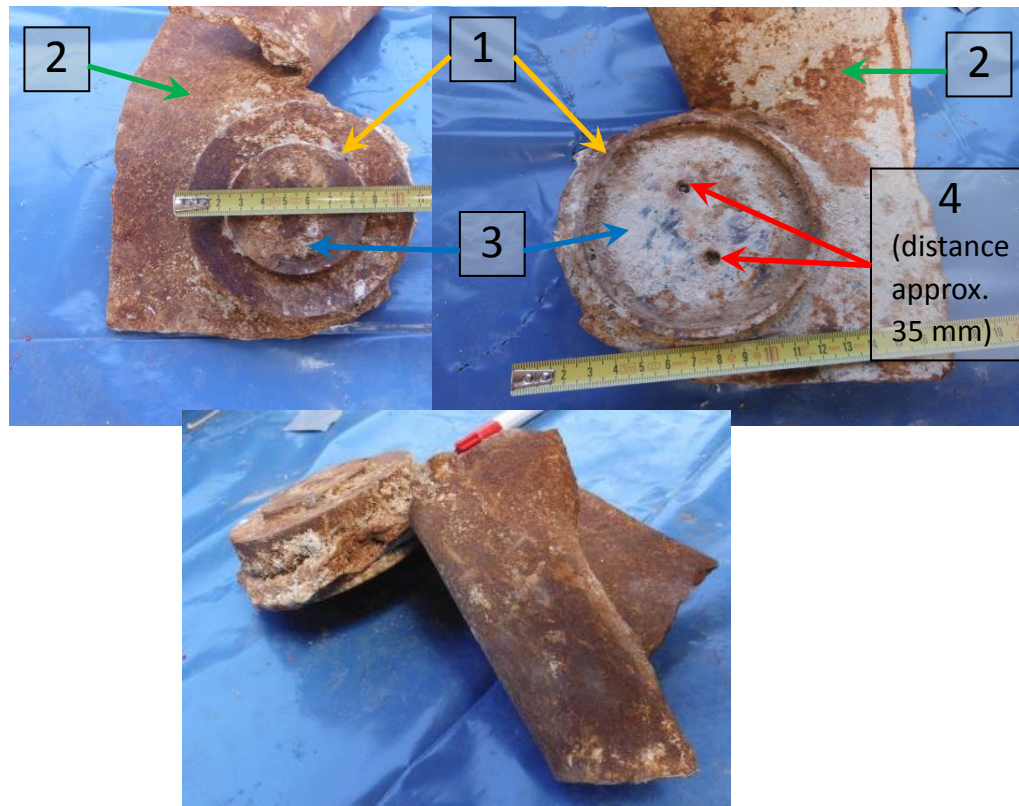
**FIGURE A4.2 PHOTOGRAPHS OF 07SDS**

3. 07SDS consists of a circular object (labelled 1) attached to a metal plate (labelled 2). It is heavily corroded and the metal plate is bent and deformed. On what appears to be an outer side, dark green colour is partially visible. The circular object on the topside has a metal lid (labelled 3) with two holes (labelled 4), probably for a mount using a fork key. The distance between the two holes is approximately 35 mm.

4. On the other side, which appears to be the internal side of the system, three circles are visible (the innermost circle is not visible in the photograph). On this internal side (the side without visible colour markings), the respective diameters of the circles are approximately 105 mm, 60 mm and 50 mm.

5. The thickness of the circular object is approximately 35 mm. The metal plate to which it is attached is roughly 5 mm thick and is ruptured on all sides. One side has a very straight cut.

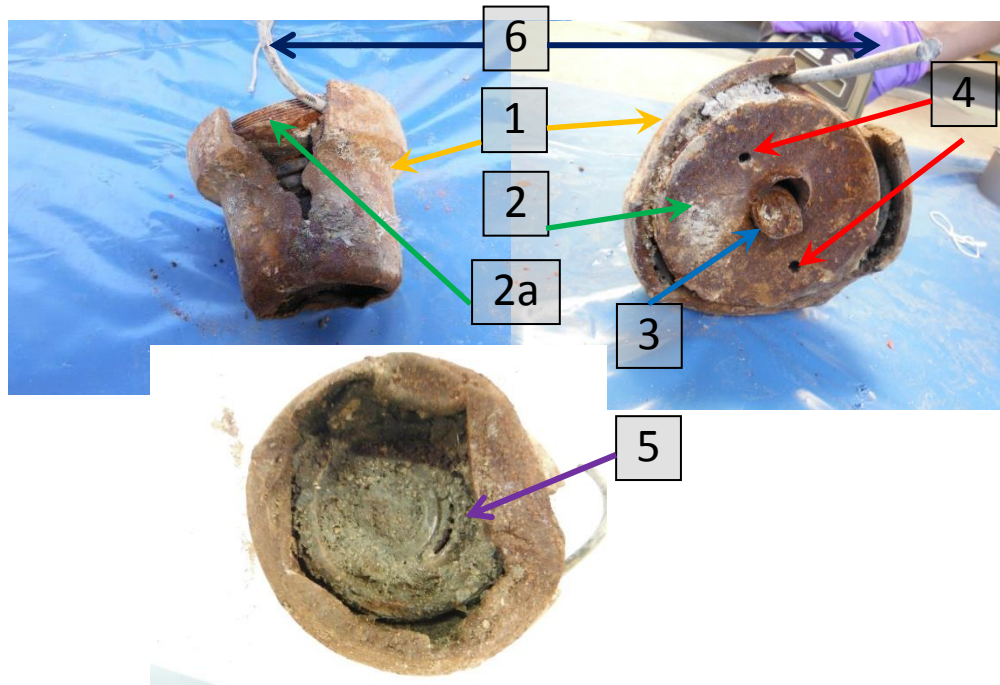
**FIGURE A4.3    PHOTOGRAPHS OF 08SDS**

6. 08SDS consists of larger cup-shaped outer part (labelled 1) with a diameter of approximately 120 mm and internal part screwed in as a lid (labelled 2) with a diameter of approximately 100 mm. It is metallic and heavily corroded. Aside from being deformed, the outer body is also fractured open, revealing part of the internal system and threads (labelled 2a). The lid part has a larger hole in the middle where a segment of a protruding metal rod (labelled 3) is visible. The metal rod is broken and deformed.
7. There are also two smaller holes (labelled 4) on the lid part, probably used to assemble the system using a fork key (distance between holes is approximately 60 mm). On the one end, the object is partially hollow. Part of the inner mechanism can be seen (labelled 5). What appears to be a rubber seal (labelled 6) is also visible on the splintered side of the item.

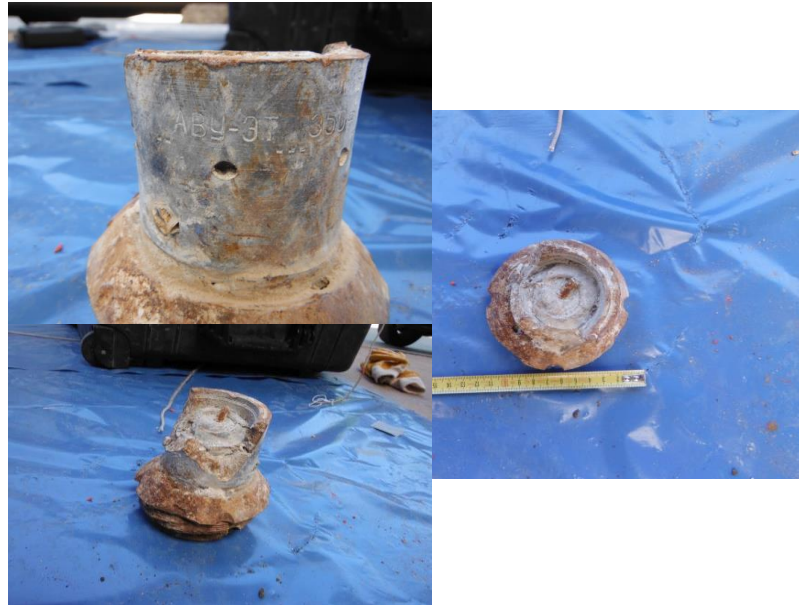
**FIGURE A4.4 PHOTOGRAPHS OF 09SDS**

8. 09SDS is a heavily deformed and damaged metal object. On the both sides threads are visible. This part also bears visible markings which point to a universal bomb fuse. The fuse has been activated and does not contain explosive material. This device is normally electrically armed, heat resistant, and can function as point detonating or with delayed action. It is used on a large number of aerial bomb types by numerous nations.

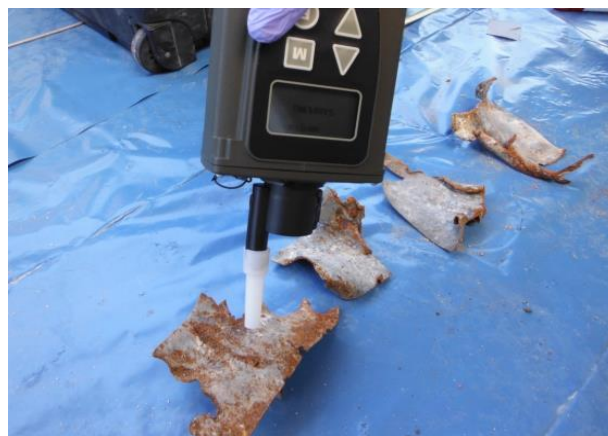
**FIGURE A4.5 PHOTOGRAPH OF 10SDS**

9. 10SDS comprises four smaller metal pieces. Less rust is visible than on the other items. Fragments are grey with sharp twisted parts and are made of thinner material than most of the other items. The deformations indicate that explosion has torn them off of a larger system. Although the flat lines on the sides, together with the general shape and thickness, indicate that

these items could potentially be a part of the tailfin assembly, the exact origin of this part could not be determined.

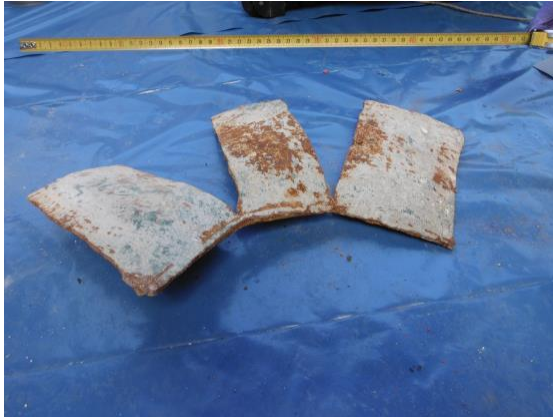
**FIGURE A4.6 PHOTOGRAPH OF 11SDS**

10. This item is moderately corroded metal part with visible dark green colour on the surface. It consists of three splintered parts still linked at one point. The thickness of material is approximately 5 mm; the length of individual pieces is approximately 180 to 200 mm, while the estimated total width of the linked part is approximately 320 mm.

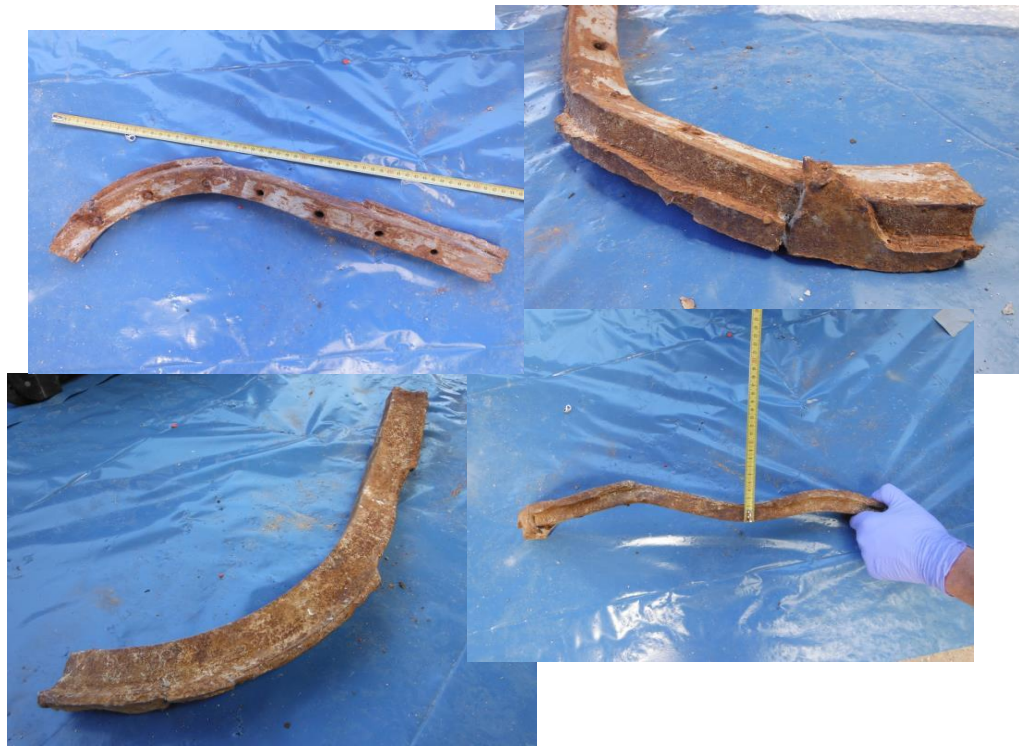
FIGURE A4.7 PHOTOGRAPH OF 12SDS

11. 12SDS is similar to a metal rail, approximately 550 mm long, with a square shaped cross section. It is heavily corroded with eight equally distributed holes visible on one side and traces of grey colour. Some of the holes still contain broken bolts inside. The width of the side with holes is approximately 30 mm, thickness is approximately 20 mm and the distance between two holes is approximately 65 mm. On one side there is an attached layer of metal, which is approximately 5 mm thick.

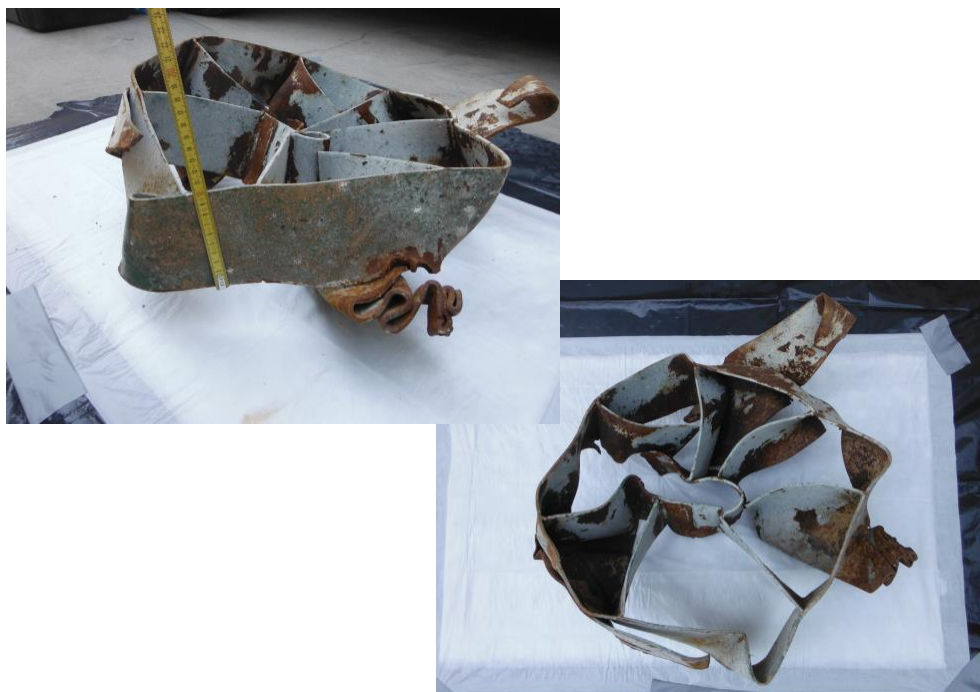
**FIGURE A4.8 PHOTOGRAPH OF 01SDS(B)**

12. 01SDS(B) is a large corroded and deformed metal object. Despite the corrosion, it is still possible to see layers of dark green and grey colour. It is also possible to see a smaller inner ring in the middle, linked by seven metal parts to a larger, outer ring. Four of the parts that are linking rings are rectangular. The other three are much larger and triangular. The spacing between the three parts, in addition to indications on the rings, point to one missing larger triangular part.
13. This is consistent with an aerial bomb tail fin assembly.
14. The FFM took numerous measurements of this item. Given the level of deformation, these measurements are only approximate dimensions. These approximate dimensions have not been included.

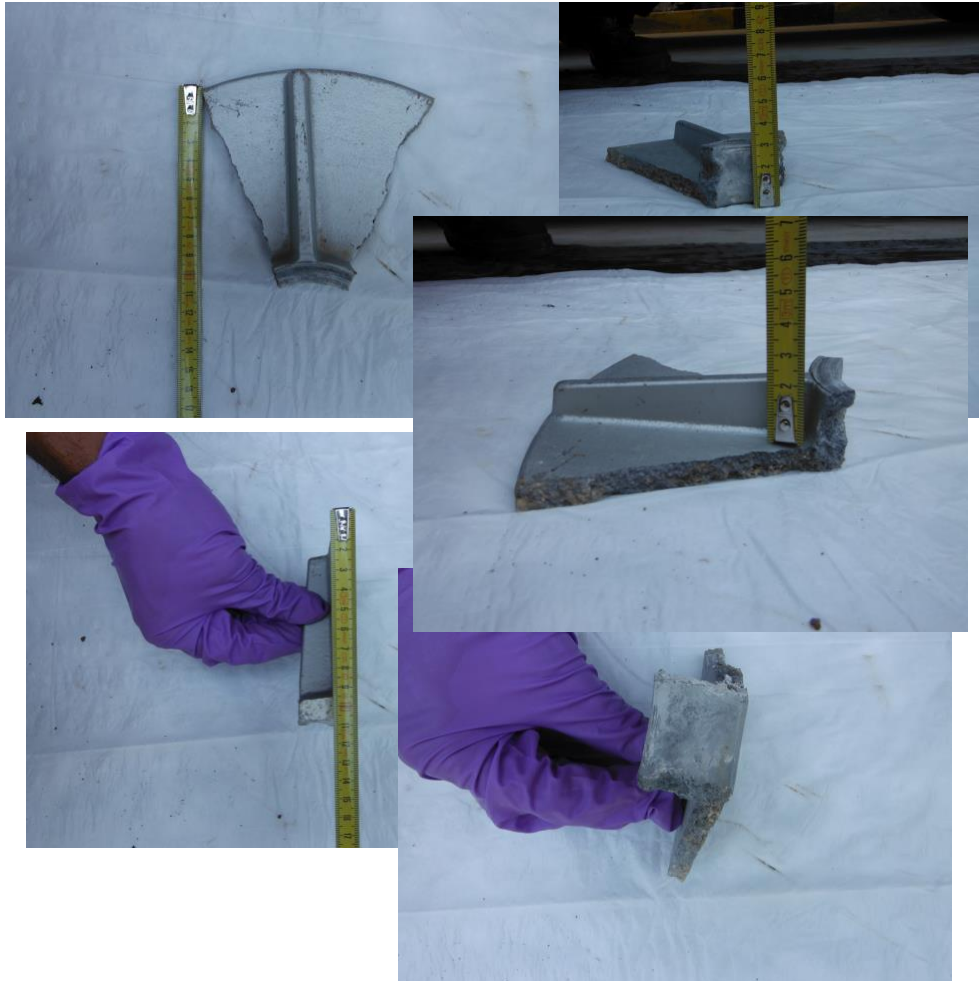
**FIGURE A4.9 PHOTOGRAPH OF 02SDS(B)**

15. 02SDS(B) does not bear traces of corrosion and appears to have a different material of construction to the other parts.
16. It is flat on one side with an enforcement rib on the other. The rough edges indicate it has been torn off of a larger, probably circular part. It is approximately 110 mm in length from the inner curve to the outer.

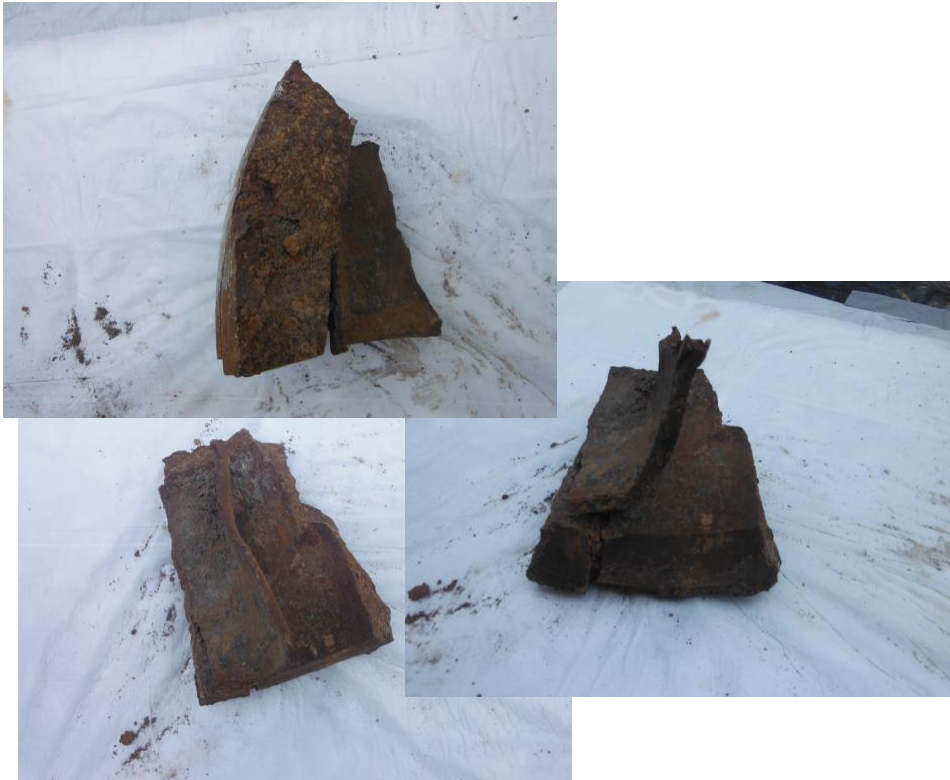
**FIGURE A4.11 PHOTOGRAPH OF 04SDS(B)**

19. 04SDS(B) consists of very thick, heavy metal part and another thinner part, which looks like it is been partially peeled off the main body. The items are heavily corroded with dark discoloration on one side. Dimensions of the item are approximately 175 mm on the longer side with approximately 145 mm across, on the widest part. One side of the item is flat with only the bottom part bearing marks of violent splitting. Sides of the larger object are uneven and rough, probably the result of violent separation as well. Thickness of the object varies from approximately 40 mm to 50 mm for the larger part, and approximately from 4 mm to 10 mm at the peeled off part.
