## رسالة مؤرخة ٤ حزيران/يونيه ٢٠١٠ موجهة إلى رئيس مجلس الأمن من الممثل الدائم لجمهورية كوريا لدى الأمم المتحدة

نتيجة التحقيق في غرق السفينة تشيونان التابعة لجمهورية كوريا

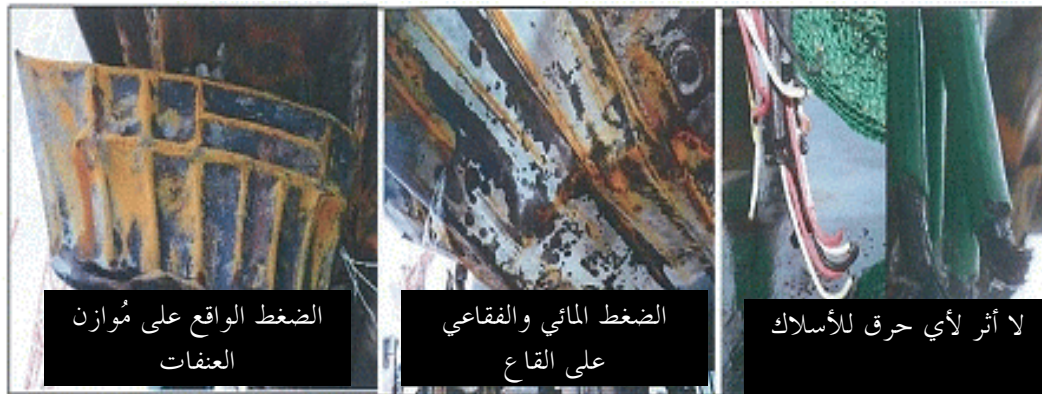
## الضميمة ٣

الآثار المختلفة للأضرار الناجمة عن موجة صدمية وأثر فقاعي

(ب) وجدنا، من الفحص الشامل للسفينة من الداخل والخارج أدلة على حدوث ضغط مفرط على مُوازن العنفات، وهو آلية للحد من تمايل السفينة؛ وحدث ضغط مائي وأثر فقاعي على قاع البدن؛ وتقطع الأسلاك بدون وجود آثار لحرارة (انظر الضميمة ٣) وكل هذه الأدلة تشير إلى حدوث موجة صدمية وأثر فقاعي قويين تسببا في انغلاق السفينة وغرقها؛

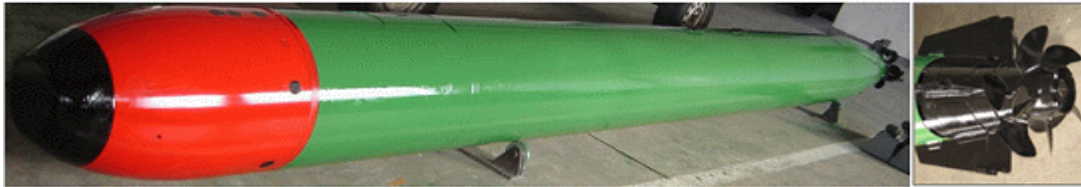
صورة الطوربيد CHT-02D الواردة في إحدى نشرات كوريا الشمالية لأغراض التصدير

\* قطر الطوربيد: ٢١ بوصة (٥٩,٤ سنتيمترا)، وطوله: ٧,٣٥ أمتار، ووزن شحنته المتفجرة: ٢٥٠ كيلوغراما

١٤ - إن أجزاء الطوربيد التي انتشلتها كراكة من موقع الانفجار يوم ١٥ أيار/مايو، وتشمل رفاصات الدوران المعاكس ذات الريش ٥x٥، ومحرك الدفع وجزء التوجيه، تتطابق تماما مع رسومات الطوربيد طراز CHT-02D الواردة في النشرات التمهيدية التي تقدمها كوريا الشمالية للبلدان الأجنبية لأغراض التصدير. وتتفق العلامات المكتوبة بحروف الهانغول ورسمها كالتالي: ١번 (أي رقم ١)، التي عثر عليها في نهاية جزء الدفع مع العلامات الموجودة على طوربيد لكوريا الشمالية حصل عليه في السابق. والطوربيدات الروسية والصينية توضع عليها العلامات بلغة كل منها. ويستخدم الصاروخ طراز CHT-02D صنع كوريا الشمالية وسائل لتتبع الصوت/أثر المخر ووسائل تعقب صوتي سلمي. وهو طوربيد

ثقل الوزن قطره ٢١ بوصة، ووزنه ١,٧ طن ويصل صافي وزن شحنته المتفجرة إلى ٢٥٠ كيلوغراما.

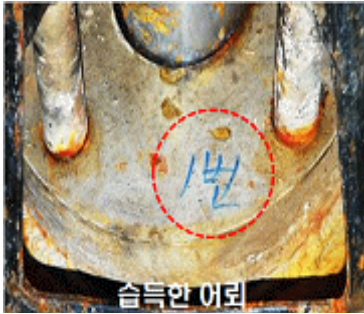
## الضميمة ٥

مضاهاة العلامات المكتوبة بحروف الهانغول (الحروف الأبجدية الكورية) الموجودة على  
أجزاء طوربيد كوريا الشمالية

العلامات الموجودة بحروف الهانغول على جزء  
الدفع من الطوربيد طراز CHT-02D

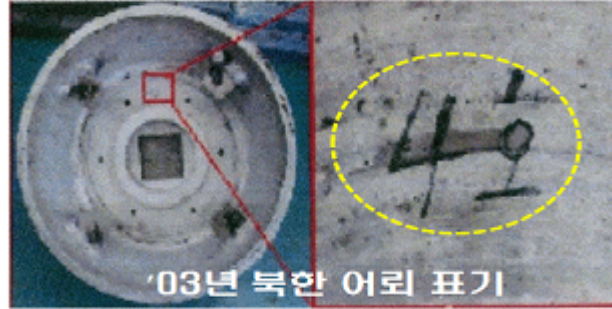
العلامات الموجودة بحروف الهانغول على  
طوربيد لكوريا الشمالية حصل عليه في السابق
