**Lettre datée du 4 juin 2010, adressée au Président  
du Conseil de sécurité par le Représentant permanent  
de la République de Corée auprès de l'Organisation  
des Nations Unies**

**Conclusions de l'enquête menée sur le naufrage du navire  
de la marine sud-coréenne, le *Cheonan***

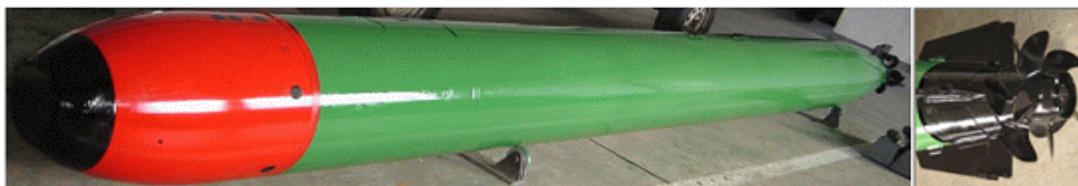
**Image d'une torpille CHT-02D destinée à l'exportation et figurant  
sur la brochure nord-coréenne**

Diamètre : 21 pouces (59,4 cm), longueur : 7,35 mm, Charge : 250 kg

14. Les pièces de la torpille récupérées sur le lieu de l'explosion par un navire de dragage le 15 mai, y compris les hélices contra-rotatives à pales 5 x 5, le moteur de propulsion et une section de la gouverne, correspondent parfaitement aux plans des torpilles CHT-02D figurant dans la partie introductive des brochures élaborées par la Corée du Nord à des fins d'exportation. L'inscription en Hangul, « 1번 (numéro 1) », figurant à l'arrière de l'arbre de propulsion, est identique à celle figurant sur une torpille nord-coréenne récupérée précédemment. Les torpilles de fabrication russe et chinoise portent des inscriptions dans les langues respectives de ces pays. La torpille CHT-02D fabriquée par la Corée du Nord est équipée de têtes chercheuses acoustiques actives/passives. Il s'agit d'une torpille lourde de 21 pouces de diamètre, pesant 1,7 tonne et dont la charge explosive peut aller jusqu'à 250 kilogrammes.

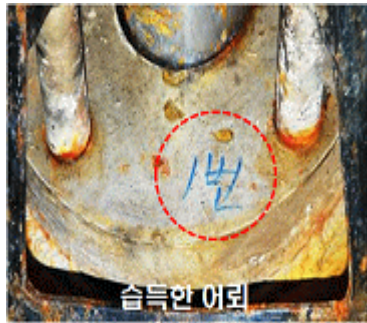
## Pièce jointe 5

### Comparaison d'inscriptions en hangul (alphabet coréen) figurant sur des fragments de torpilles nord-coréennes

Inscription en hangul sur l'arbre de propulsion de la CHT-02D

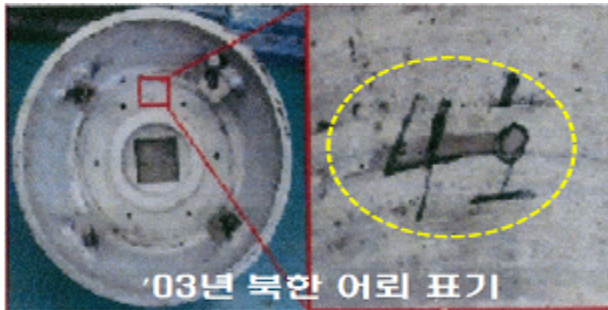
Inscription en hangul sur une torpille nord-coréenne récupérée précédemment
