S/17659/Rev.1  
13 December 1985  
RUSSIAN  
ORIGINAL: ENGLISH/  
FRENCH

ДОКЛАД ГЕНЕРАЛЬНОГО СЕКРЕТАРЯ, ПРЕДСТАВЛЯЕМЫЙ  
ВО ИСПОЛНЕНИЕ ПУНКТА 5 РЕЗОЛЮЦИИ 573 (1985)  
СОВЕТА БЕЗОПАСНОСТИ

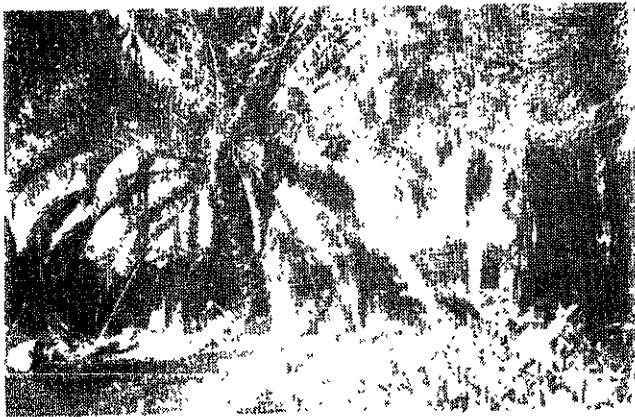
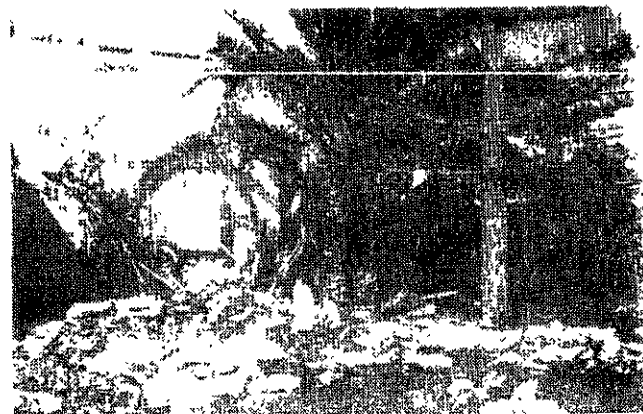
VILLA M' AZAIEZ AGGOUN

В результате воздействия этой взрывной волны, вызванной взрывами бомб, которые были сброшены на виллы, принадлежащие семье Азайеза, расположенные в 15 м от данной виллы, и бомбы, упавшей на участок г-на Айеди в 4 м от его виллы, впоследствии в фундаменте и в верхнем строении данной виллы могут появиться трещины.

Произведя визуальный осмотр наружной части виллы, мы установили факт наличия на основном фасаде здания горизонтальной трещины (см. фотографию), а на стене справа от акротерия – вертикальную трещину в правой части кирпичной кладки фасада виллы (см. фотографию).

- двустворчатые двери в гараж выведены из строя (см. фотографию)
- перегородка, разделяющая гараж и душевую, полностью отошла от общей стены и был поврежден кафель
- горизонтальная щель в верхней части стены и в стенах гаража, учитывая, что трещины расширяются, в связи с чем необходимо снести и заново построить эти стены, одновременно укрепив фундамент
- серьезно повреждена дверь в гараж (см. фотографию), практически вся ограда разрушена.
