**Письмо Постоянного представителя Республики Корея  
при Организации Объединенных Наций от 4 июня 2010 года  
на имя Председателя Совета Безопасности**

**Результаты расследования затопления корабля «Чхонан»  
Республики Корея**

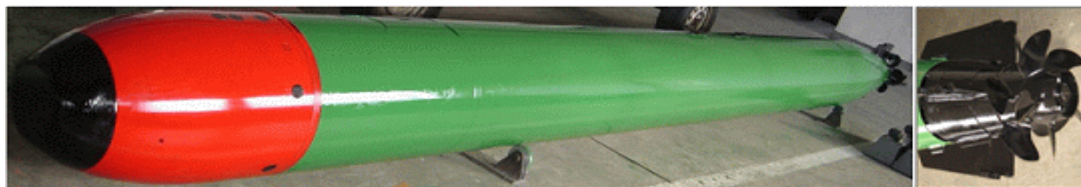
**Фотография торпеды CHT-02D в северокорейской брошюре для потенциальных импортеров**

Диаметр: 21 дюйм (59,4 см), длина: 7,35 м, заряд: 250 кг

14. Обломки торпеды, поднятые землечерпательным снарядом с места взрыва 15 мая, включая пятилопастные соосные гребные винты противоположного вращения, гребной электродвигатель и рулевое управление, полностью соответствуют конструкции торпеды СНТ-02D, включенной в рекламные брошюры, которые Северная Корея распространяет среди зарубежных стран в экспортных целях. Слово “Hangul”, которое по-корейски означает «№ 1», обнаруженное внутри хвостовой части двигателя, соответствует тому, что было нанесено на другой ранее добытой северокорейской торпедой. Маркировки российских и китайских торпед выполняются на языках этих стран. Производимые Северной Кореей торпеды СНТ-02D наводятся акустическим методом по кильватерному следу и пассивно-акустическим методом. Это тяжелая торпеда диаметром 21 дюйм, весом 1,7 тонны, которая несет взрывчатое вещество чистой массой до 250 кг.

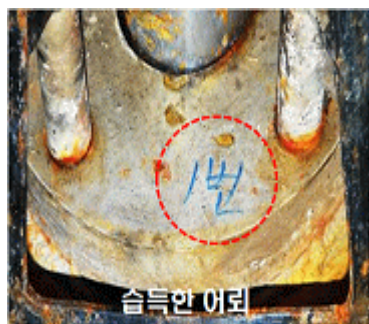
## Дополнение 5

**Сопоставление надписи “Hangul” (корейский алфавит), обнаруженной на обломке северокорейской торпеды, с маркировкой на ранее добытой северокорейской торпед**

Надпись “Hangul” на двигателе торпеды СНТ-02D

(см. дополнение 4). Слово “Hangul” (написанное по-корейски), которое означает «№ 1», обнаруженное внутри хвостовой части двигателя, совпадает с тем, что нанесено на одной ранее добытой северокорейской торпедой (см. дополнение 5). Это вещественное доказательство дало возможность Объединенной следственной группе установить, что поднятые из воды детали были сделаны в Северной Корее.

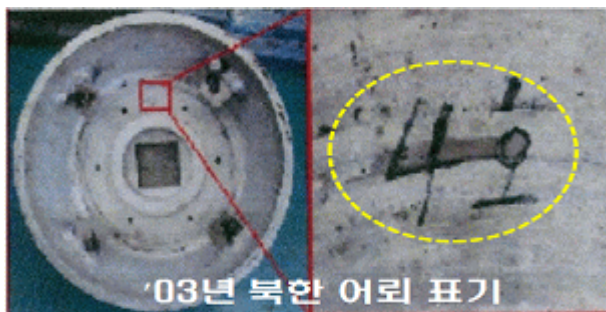
Маркировка на ранее добытой северокорейской торпед
