**Письмо постоянных представителей Норвегии,
Объединенных Арабских Эмиратов и Саудовской Аравии
при Организации Объединенных Наций от 17 июня
2019 года на имя Председателя Совета Безопасности**

**Первоначальный доклад о нападениях на нефтяные танкеры,
совершенных вблизи порта Эль-Фуджайра, Объединенные
Арабские Эмираты, 12 мая 2019 года**

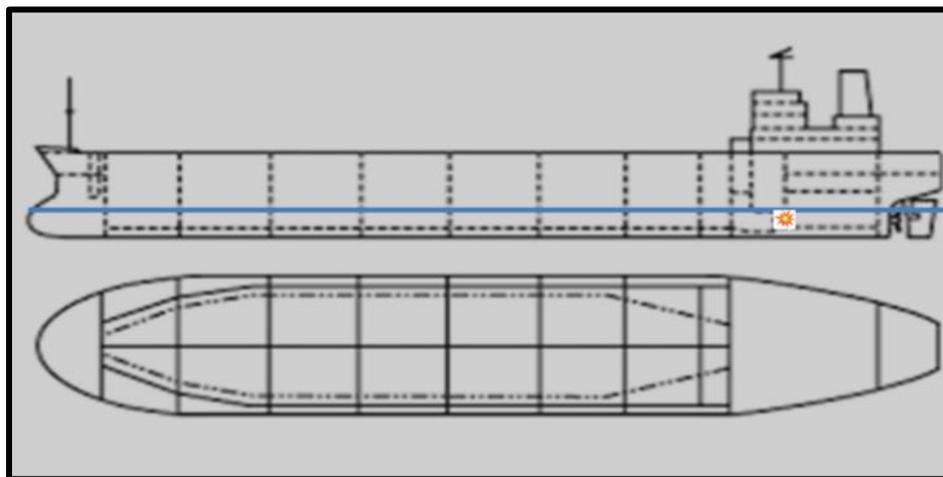
Анализ повреждений, нанесенных танкеру “AMJAD”, показал, что эпицентр взрыва находился на левом борту, примерно на 3,30 метра ниже ватерлинии, у машинного отделения. Как и в трех других случаях, в результате этого взрыва был пробит наружный корпус судна. Из четырех судов наиболее серьезные повреждения были нанесены именно танкеру “AMJAD”: он получил пробоину наибольшего диаметра, размером приблизительно 4 метра на 4,9 метра. Повреждения привели к затоплению машинного отделения, что вывело судно из строя.

Рисунок 1. Схема танкера “AMJAD” с указанием эпицентра взрыва

33. Предполагается, что для совершения этих нападений требовалась высокая степень точности, о которой свидетельствует тот факт, что в каждом случае магнитная мина была установлена на корпусе каждого судна так, чтобы поразить машинное отделение¹¹.
34. Предполагается, что выбор точного места установки мин служил цели вывести суда из строя, а не уничтожить или потопить их, подорвать находящийся на них груз, вызвать разлив нефти или масштабные разрушения на якорной стоянке. С учетом того, что в непосредственной близости от четырех подвергшихся нападению судов находились суда, плавающие под разными флагами, взрывы — если бы преступники этого пожелали — могли бы иметь катастрофические последствия.

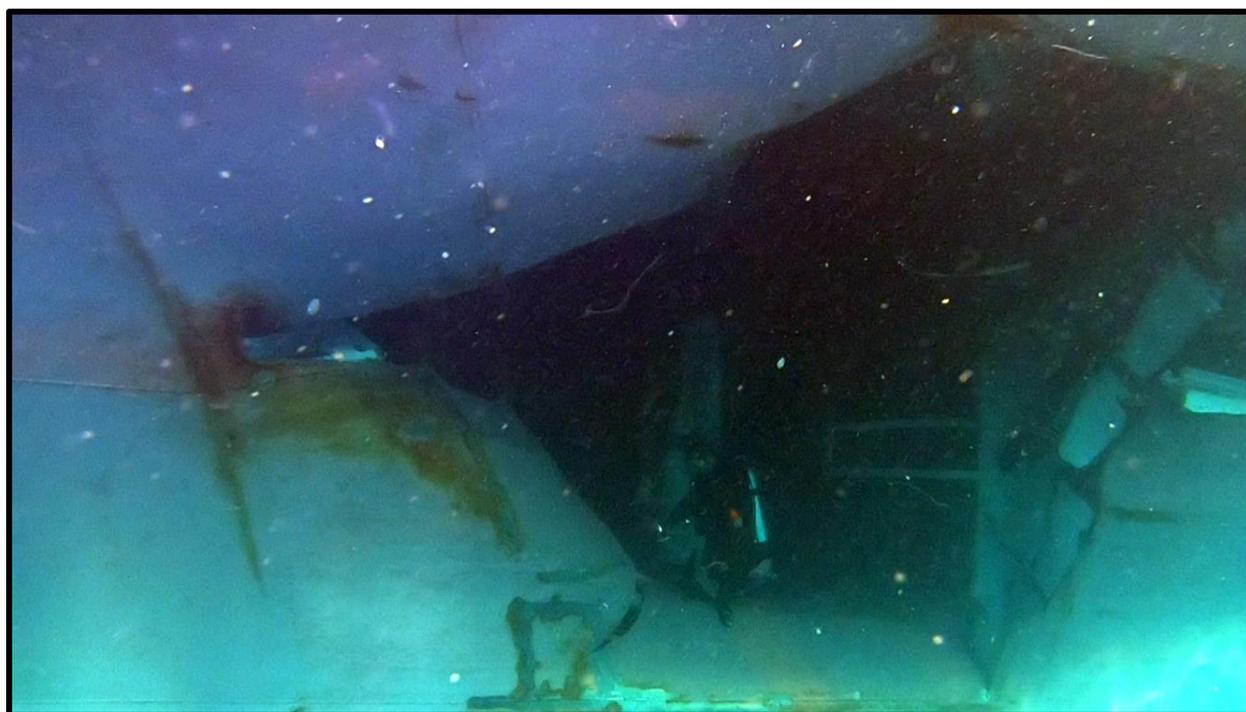
Рисунок 2. Водолаз рядом с поврежденным корпусом танкера “AMJAD”

- b) Повреждения, нанесенные каждому из четырех судов, в частности масштаб повреждений и тот факт, что кромки пробоин загибаются внутрь³, указывают на конкретную, фиксированную точку детонации, находившуюся на поверхности корпуса каждого из судов.

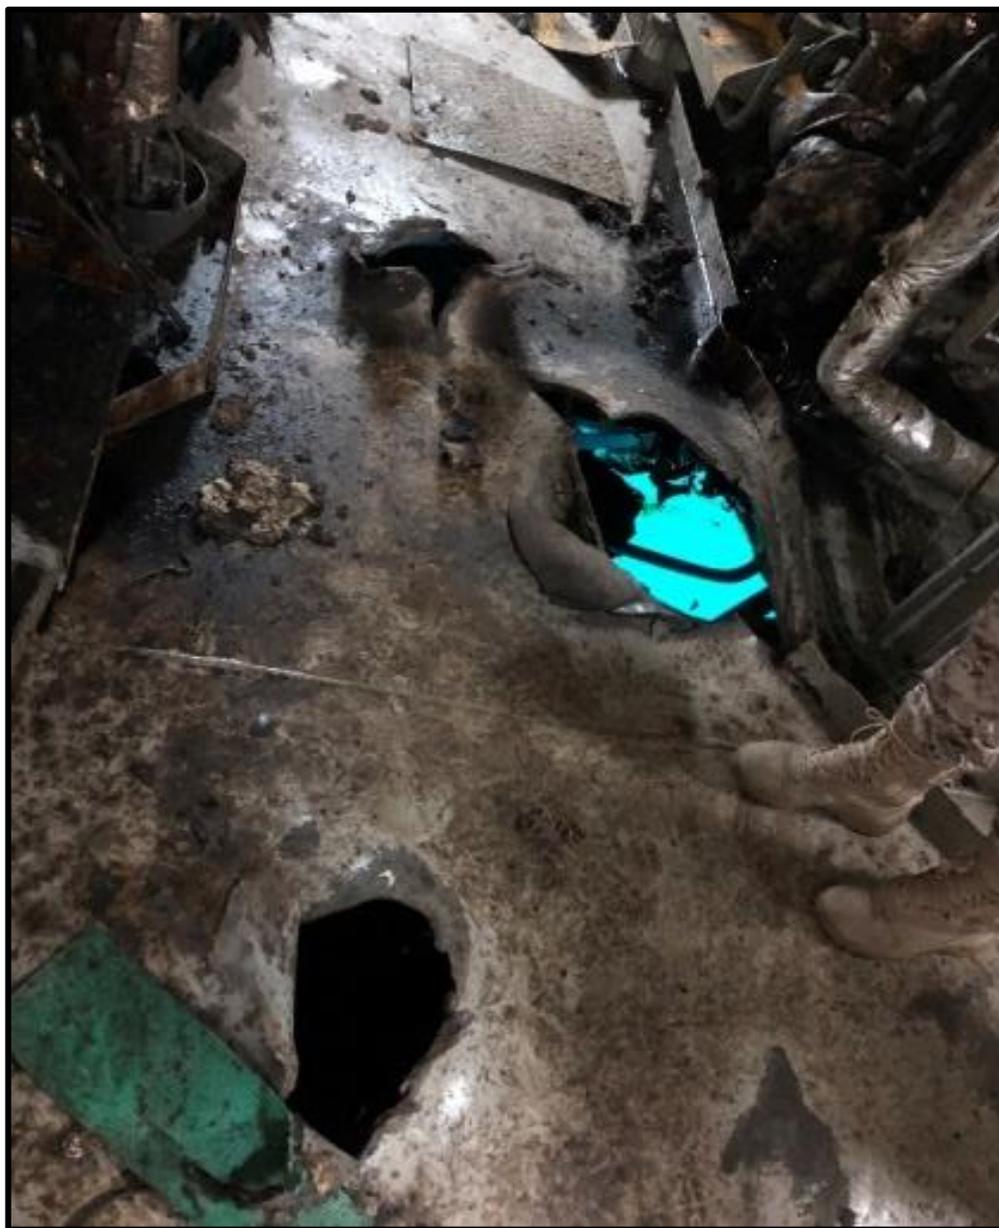
Рисунок 3. Повреждения, полученные танкером “AMJAD” под сепараторной камерой в машинном отделении

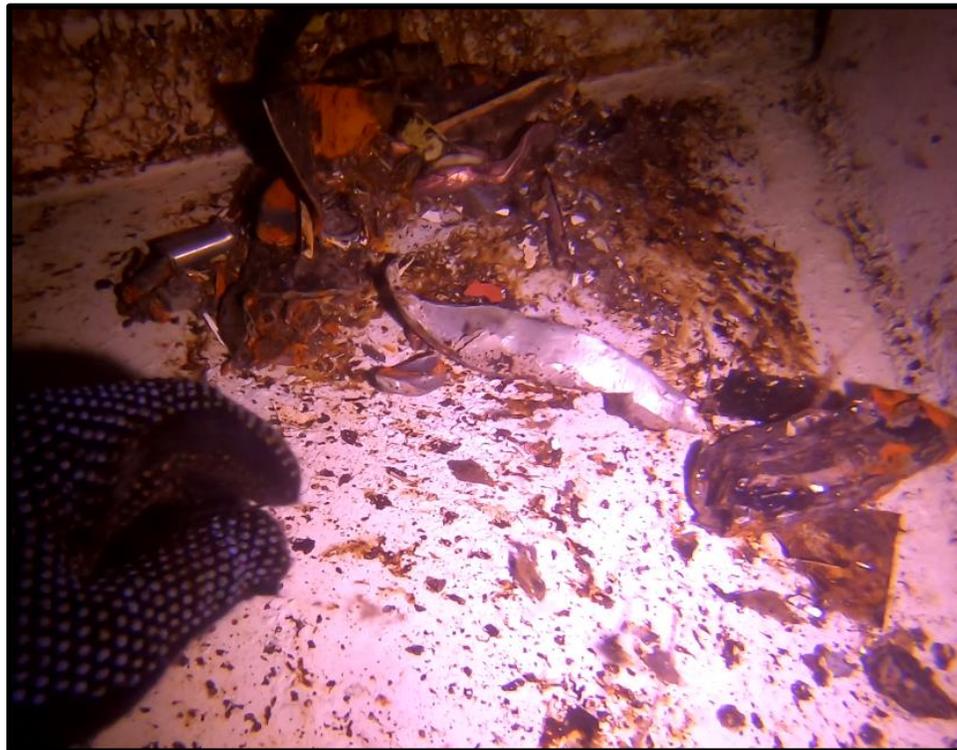
На танкере “AMJAD” были обнаружены обломки инородного объекта (т. е. остатки устройства, использовавшегося при нападении). РФА элементного состава обломков показал, что объект был выполнен из алюминия.

Рисунок 4. Извлечение обломков инородного объекта из внутренней части танкера “AMJAD”

- c) Обломки инородных объектов, обнаруженные во всех четырех местах нападения, походят на компоненты магнитных мин. Результаты тщательного осмотра и РФА элементного состава обломков, обнаруженных во всех четырех местах нападения, свидетельствуют о том, что они — по своим размеру, форме, габаритам⁴ и вещественному составу⁵ — очень похожи на части магнитной мины известного типа.

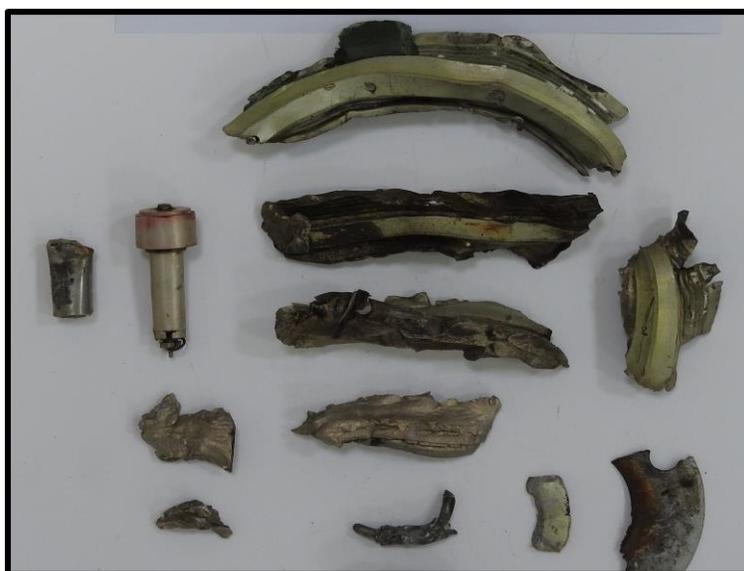
Рисунок 5. Обломки инородного объекта, обнаруженные на танкере “AMJAD”

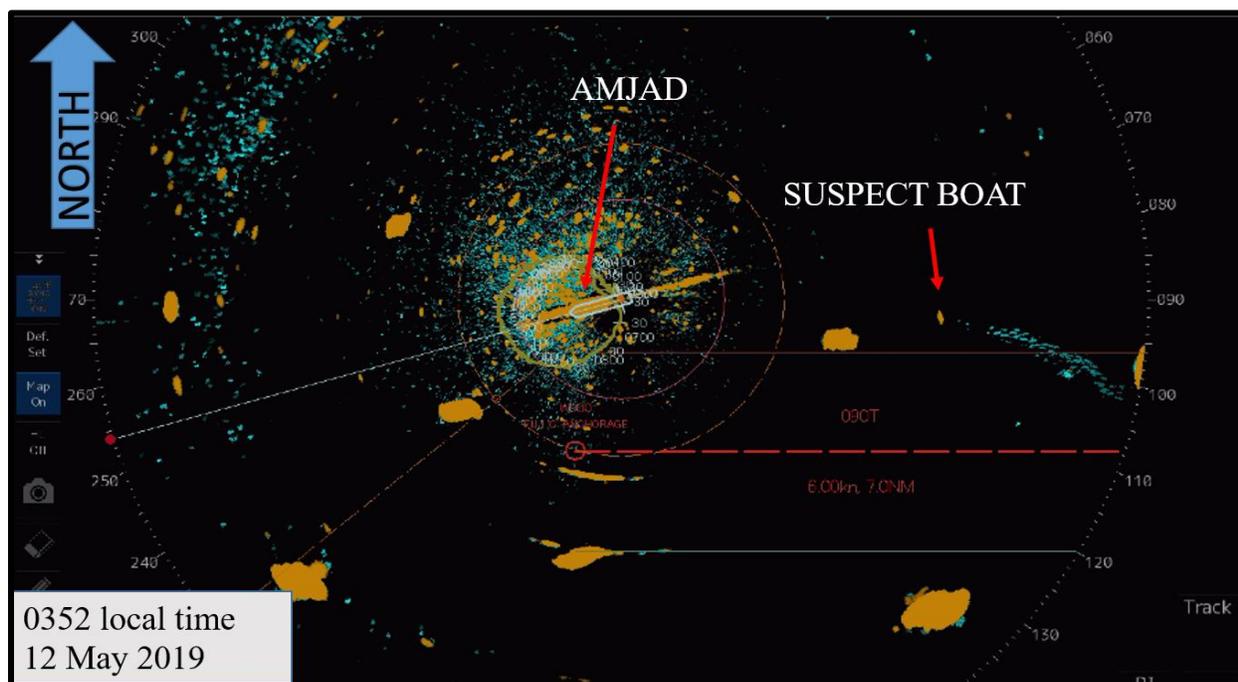
На изображениях, полученных с РДР танкера “AMJAD”, видно, что 12 мая 2019 года в 03:52 по местному времени к танкеру с востока на высокой скорости приблизился подозрительный быстроходный катер, который находился рядом с судном на протяжении девяти минут, а затем в 04:04 на высокой скорости отплыл в восточном направлении. В последний раз этот быстроходный катер был зафиксирован РДР танкера “AMJAD” в 04:07 по местному времени. (Видеозапись, сделанная РДР танкера “AMJAD”, размещена по адресу <https://www.un.int/uae/media/amjad-vdr>).

Рисунок 6. Изображение с РДР танкера “AMJAD”, на котором подозрительный быстроходный катер зафиксирован в первый раз.
 [Примечание: большая оранжевая фигура с голубым контуром в центре изображения — танкер “AMJAD”. Большие оранжевые фигуры вокруг танкера — другие суда. Небольшие оранжевые точки — “засветки” на экране локатора (волны и движение воды, воспринимаемые как радиолокационные помехи). Подозрительный быстроходный катер обозначен красной стрелкой.]

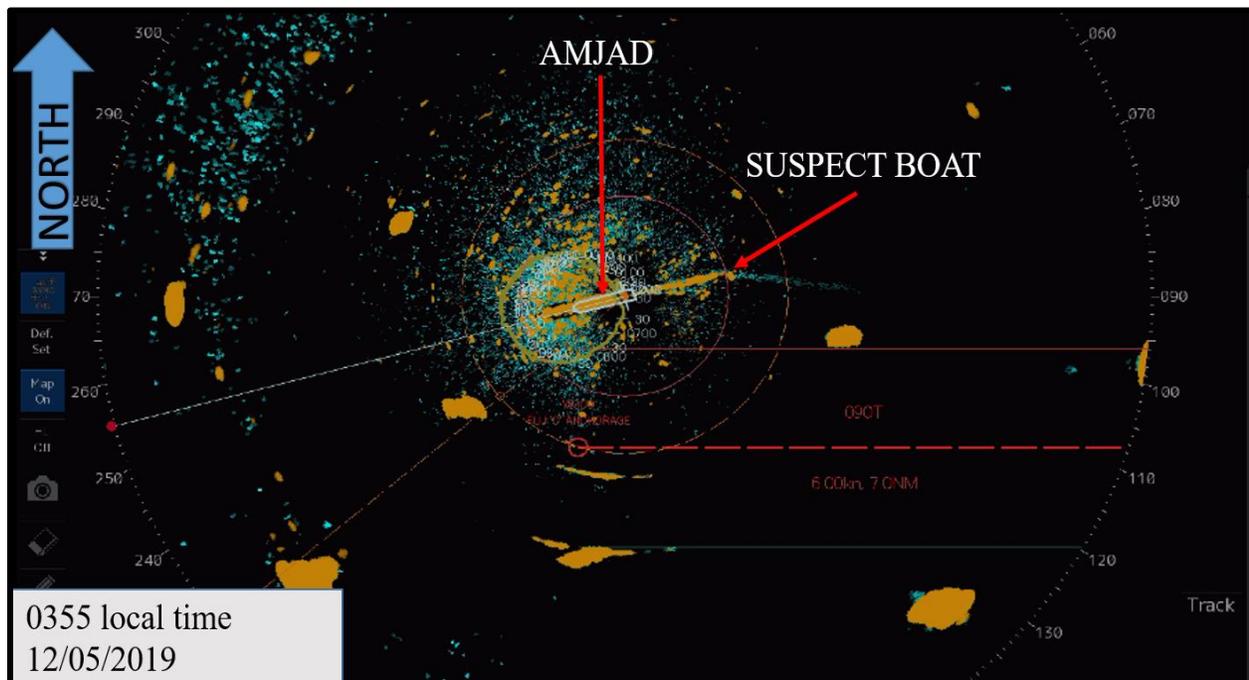
Рисунок 7. Изображение с РДР танкера “AMJAD”, на котором видно, как подозрительный быстроходный катер приближается к танкеру “AMJAD”

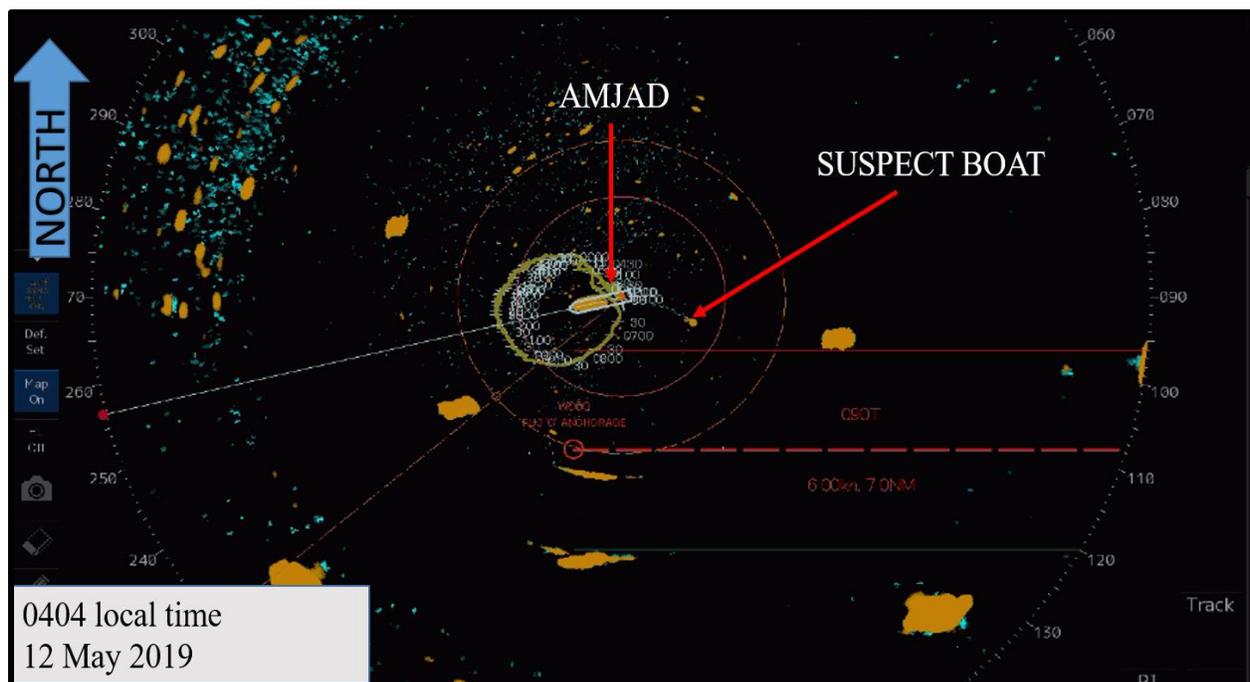
Рисунок 8. Изображение с РДР танкера “AMJAD”, на котором видно, как подозрительный быстроходный катер отплывает от танкера “AMJAD” девять минут спустя

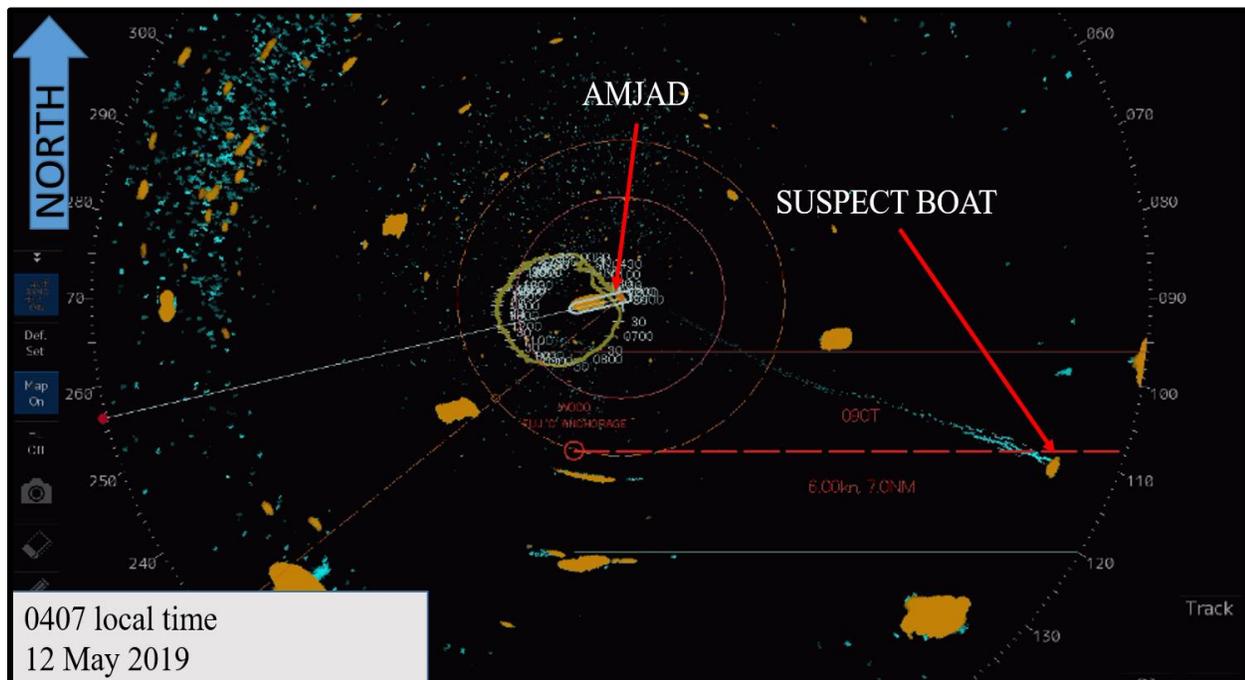
Рисунок 9. Изображение с РДР танкера “AMJAD”, на котором подозрительный быстроходный катер, движущийся в восточном направлении, зафиксирован в последний раз

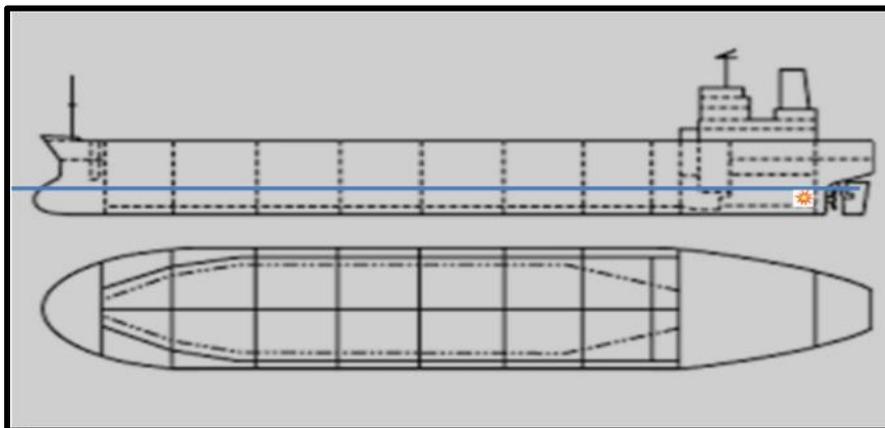
Анализ повреждений, нанесенных танкеру “AL MARZOQAH”, показал, что эпицентр взрыва находился на левом борту, примерно на 1,60 метра ниже ватерлинии, у машинного отделения. Как и в трех других случаях, в результате этого взрыва был пробит наружный корпус судна. В корпусе танкера “AL MARZOQAH” образовалась пробоина размером приблизительно 3,7 метра на 3,5 метра. Повреждения привели к затоплению машинного отделения, что вывело судно из строя.

Рисунок 10. Схема танкера "AL MARZOQAH" с указанием эпицентра взрыва

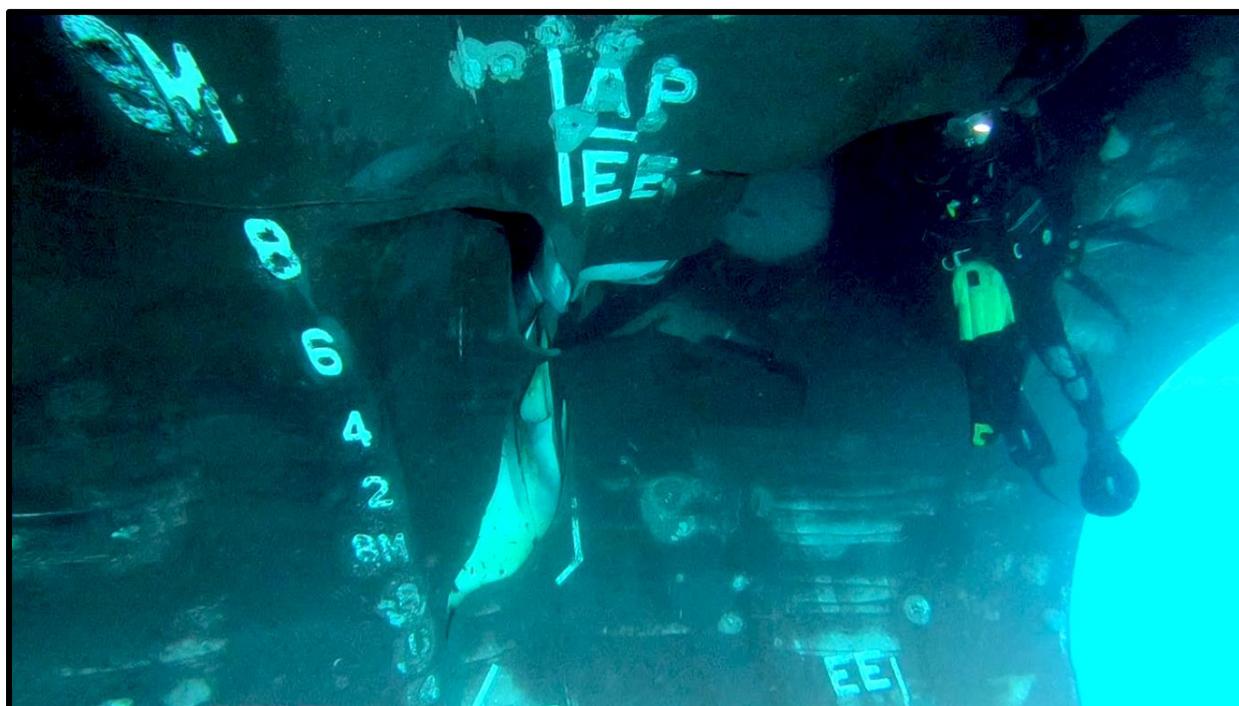
Рисунок 11. Водолаз рядом с поврежденным корпусом танкера "AL MARZOQAH"

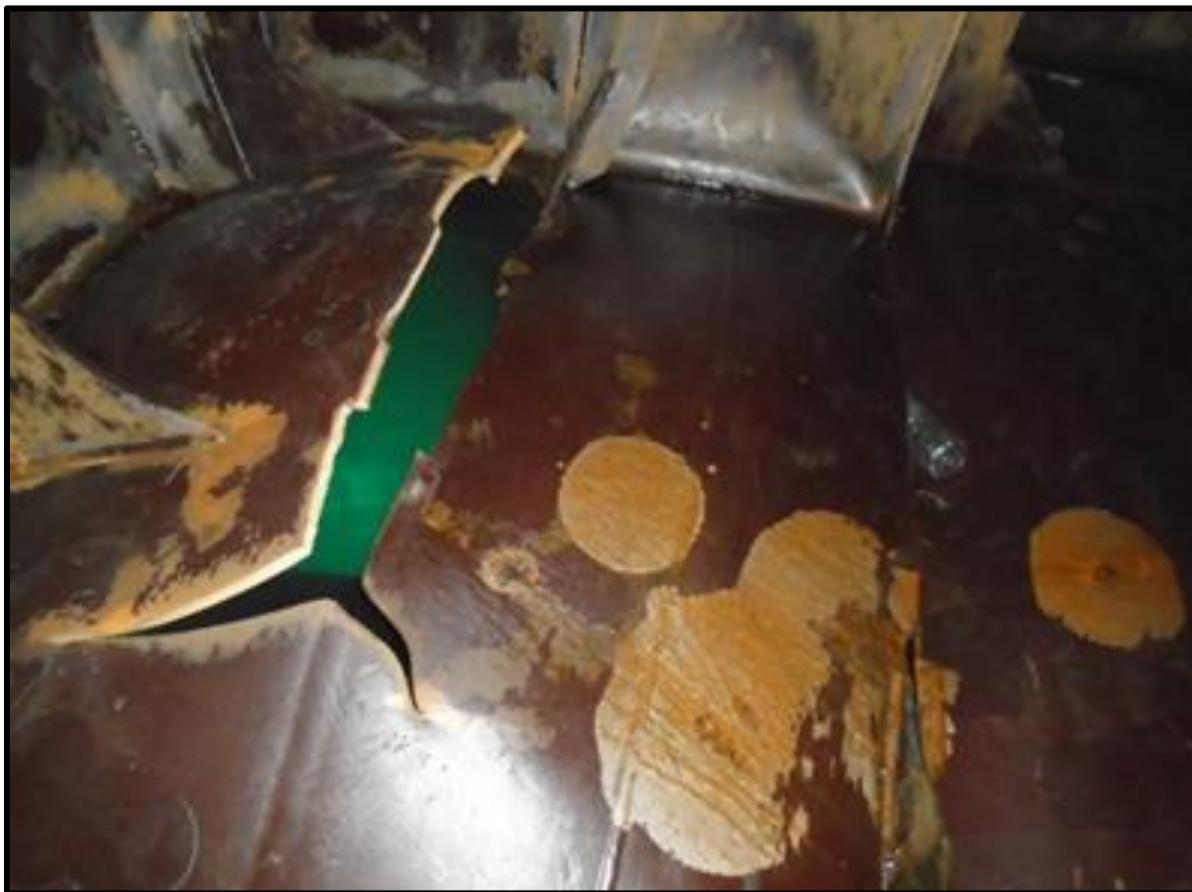
Рисунок 12. Повреждения на полу машинного отделения танкера "AL MARZOQAN"

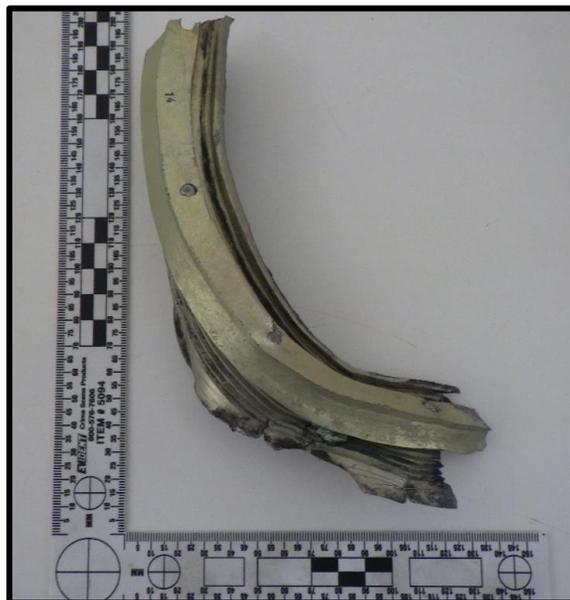
На танкере "AL MARZOQAN" был обнаружен обломок инородного объекта. РФА элементного состава обломка показал, что объект был выполнен из алюминия.

Рисунок 13. Обломок инородного объекта, обнаруженный на танкере “AL MARZOQAH”

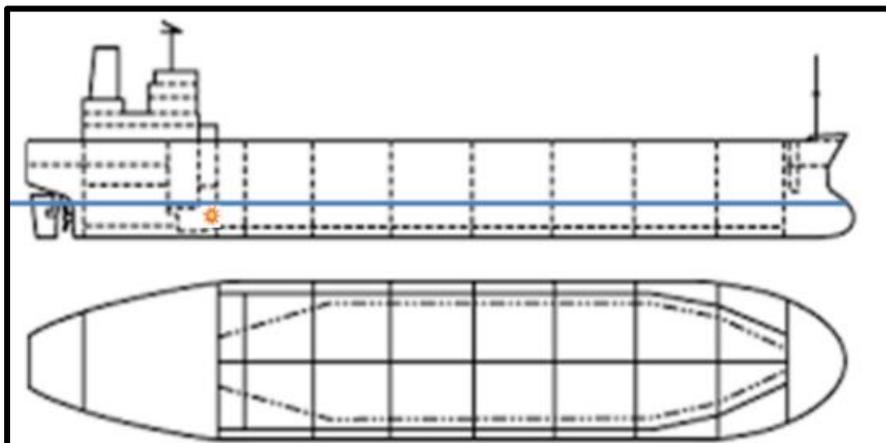
Анализ повреждений, нанесенных танкеру “A.MICHEL”, показал, что эпицентр взрыва находился на правом борту, примерно на 1,1 метра ниже ватерлинии, у машинного отделения. Как и в трех других случаях, в результате этого взрыва был пробит наружный корпус судна. В корпусе танкера

“А.МІСHEL” образовалась пробоина размером приблизительно 4 метра на 3 метра. Повреждения привели к затоплению машинного отделения, что вывело судно из строя.

Рисунок 14. Схема танкера “А.МІСHEL” с указанием эпицентра взрыва

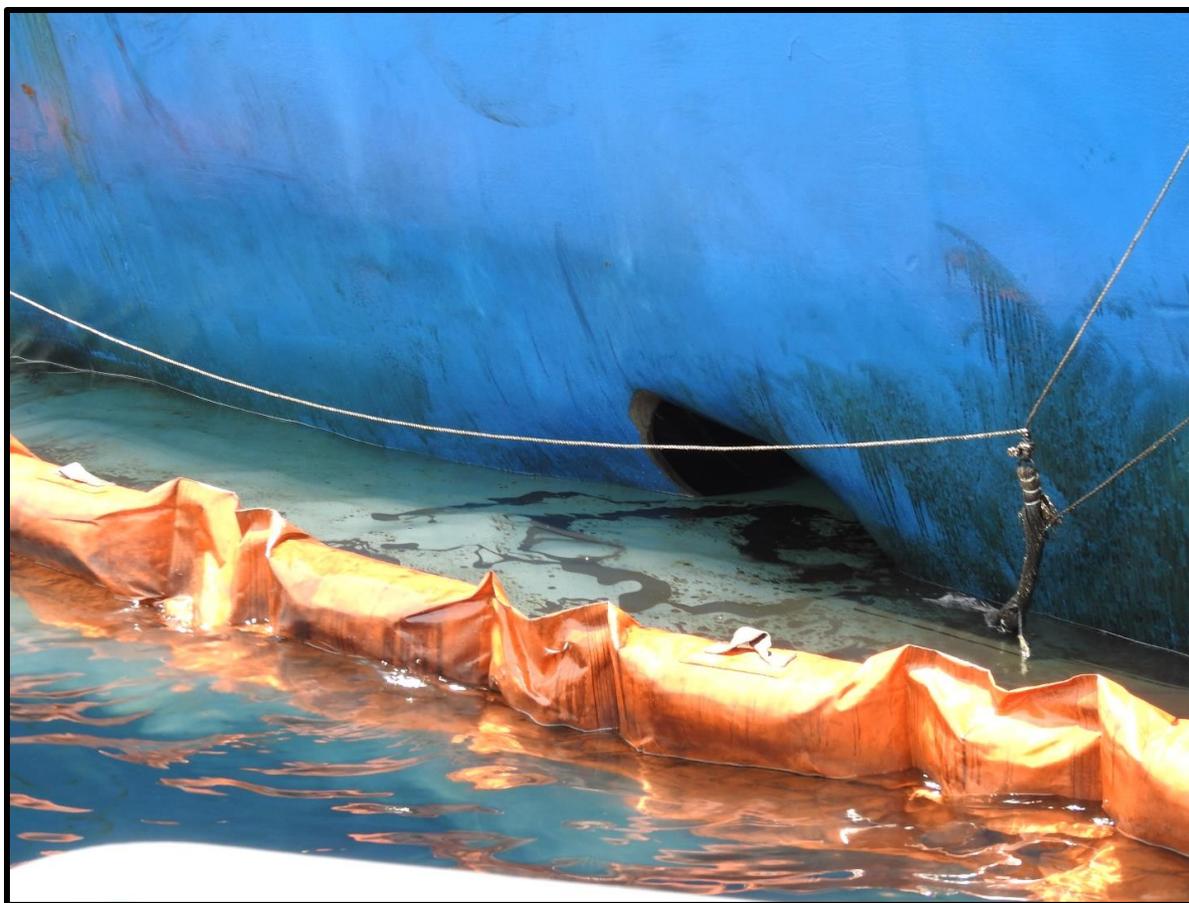
Рисунок 15. Внешняя часть корпуса судна “А.МІСHEL” с полученными повреждениями

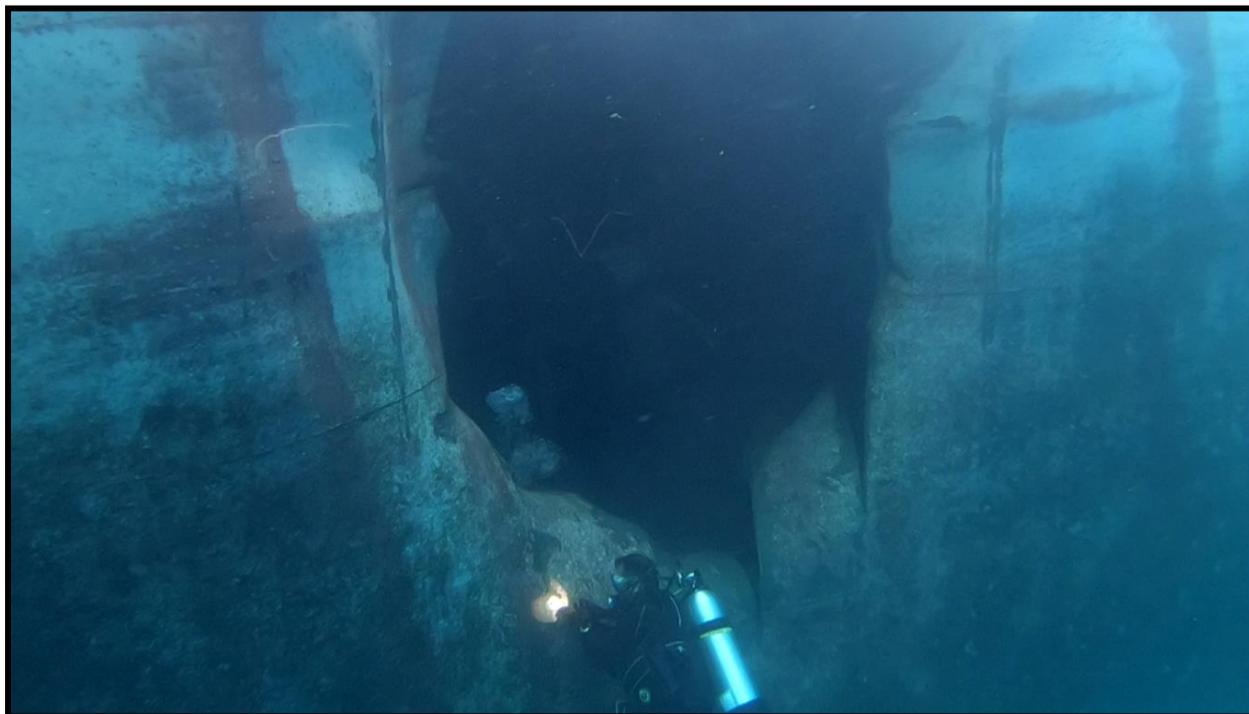
Рисунок 16. Водолаз рядом с поврежденным корпусом танкера "A.MICHEL"

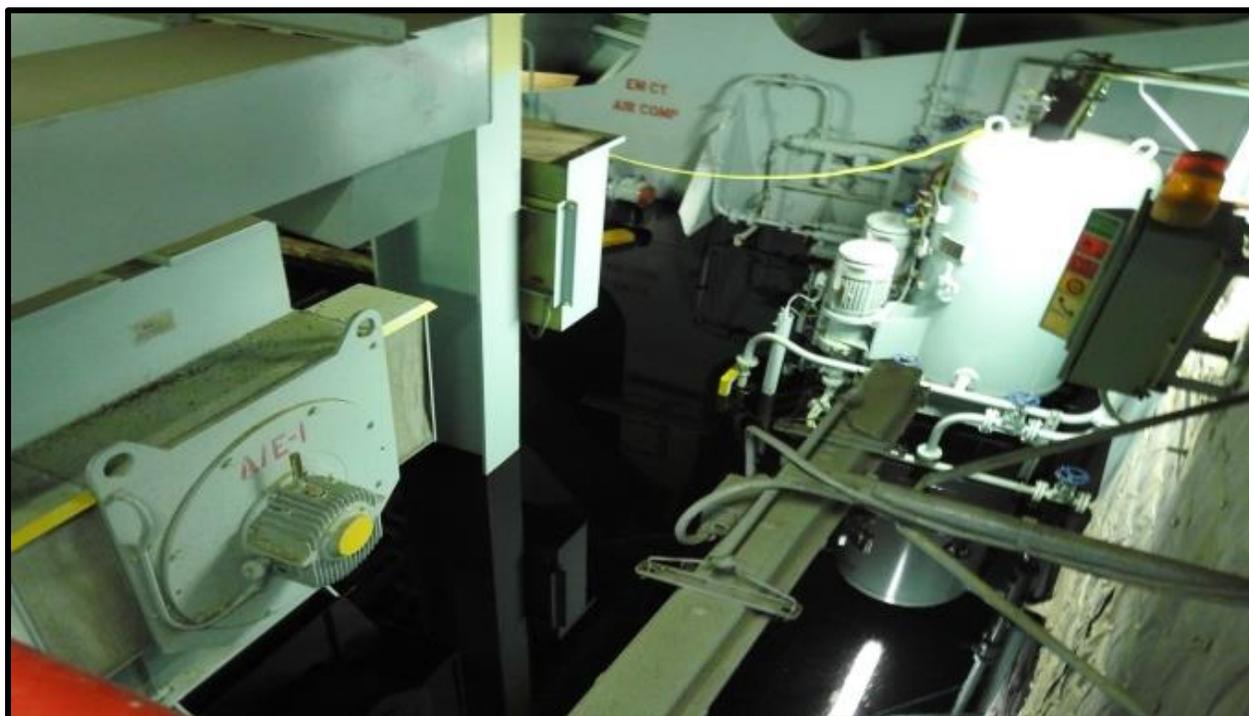
Рисунок 17. Затопленное машинное отделение танкера "A.MICHEL"

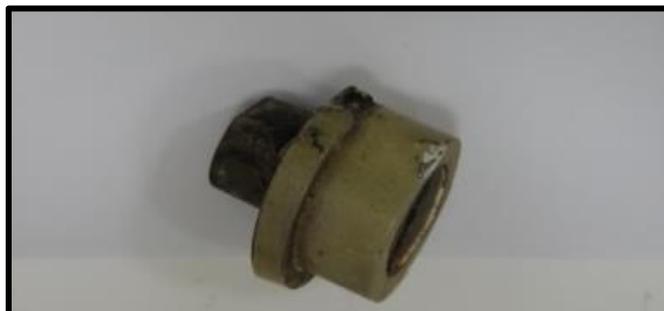
На танкере “А.МІСНЕL” был обнаружен обломок инородного объекта. РФА элементного состава обломка показал, что объект был выполнен из алюминия.

Рисунок 18. Обломок инородного объекта, обнаруженный на танкере “А.МІСНЕL”

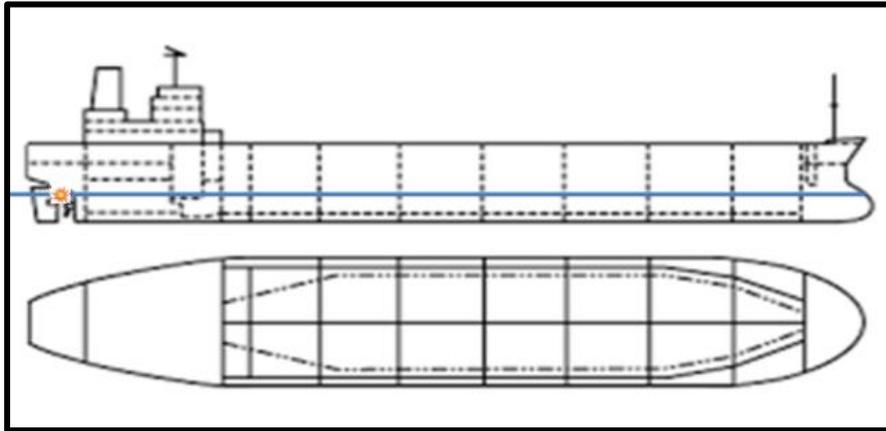
Анализ повреждений, нанесенных танкеру “ANDREA VICTORY”, показал, что взрыв произошел на корме, ниже или на уровне ватерлинии, у машинного отделения. Как и в трех других случаях, в результате этого взрыва был пробит наружный корпус судна. В корпусе танкера “ANDREA VICTORY” образовалась пробоина размером приблизительно 2,6 метра на 3 метра. Сразу после взрыва экипаж судна обеспечил герметизацию соответствующего участка, чтобы не допустить затопления машинного отделения. Внутренняя камера, расположенная под машинным отделением, была частично затоплена.

Рисунок 19. Схема танкера "ANDREA VICTORY" с указанием эпицентра взрыва

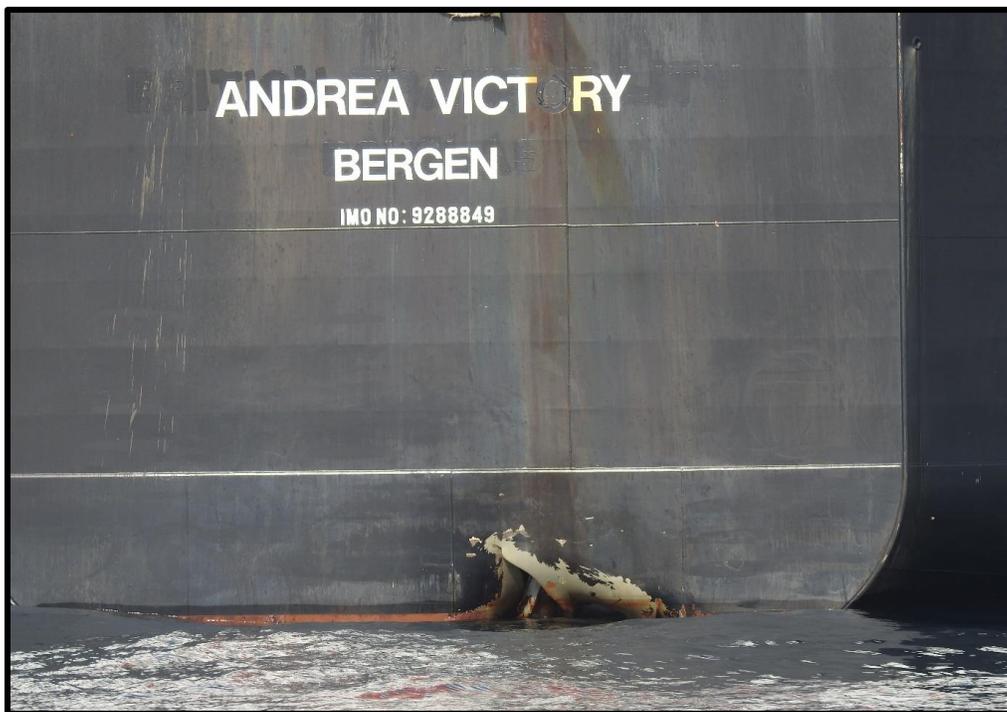
Рисунок 20. Внешняя часть корпуса судна "ANDREA VICTORY" с полученными повреждениями

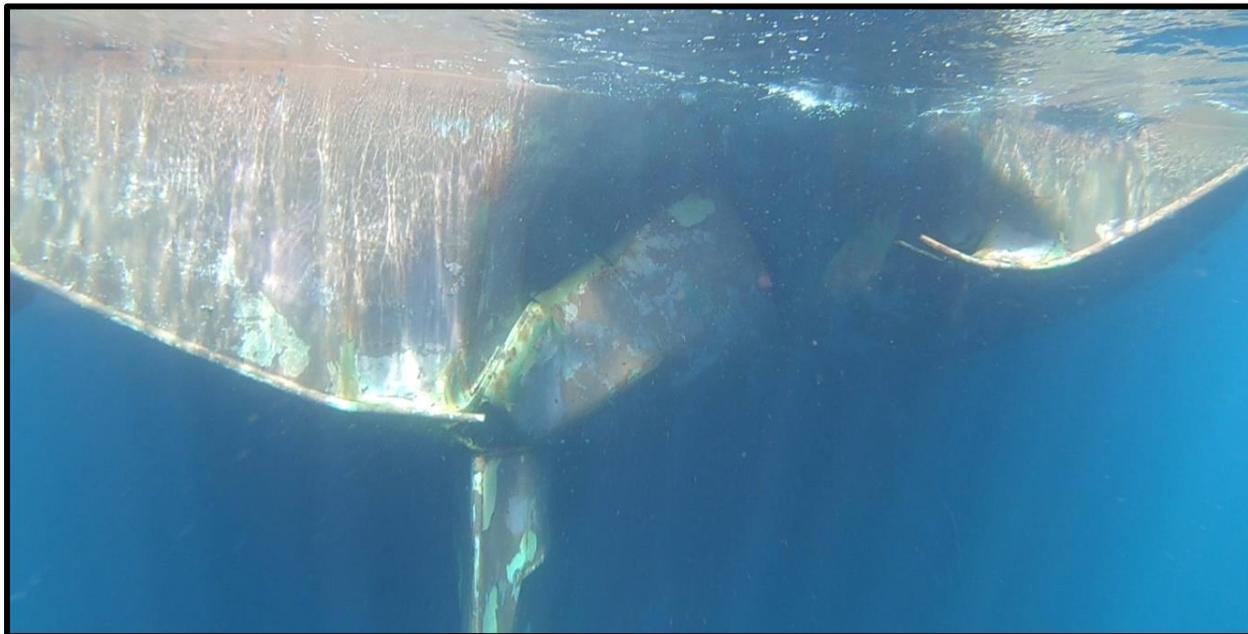
Рисунок 21. Повреждения корпуса танкера “ANDREA VICTORY”

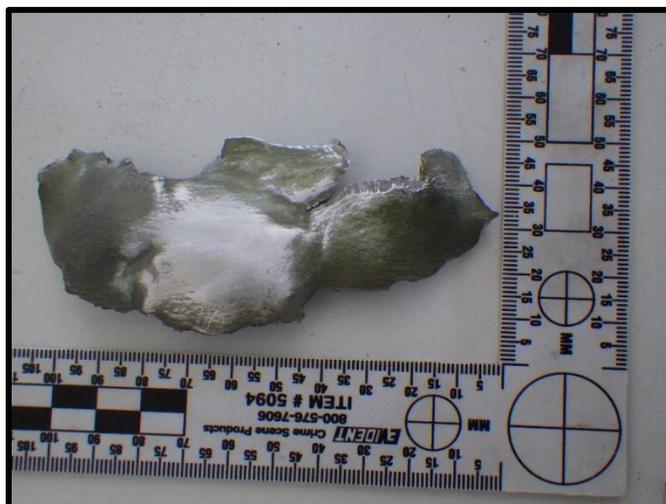
На танкере “ANDREA VICTORY” был обнаружен обломок инородного объекта. РФА элементного состава обломка показал, что объект был выполнен из алюминия.

Рисунок 22. Обломок инородного объекта, обнаруженный на танкере “ANDREA VICTORY”
