S/17659/Rev.1
13 December 1985
CHINESE
ORIGINAL: ENGLISH/
FRENCH

1985年10月1日以色列
对突尼斯领土进行武装侵略所
造成的损害估计

调查报告与估计 (1985年10月1日以色列空军轰炸的地方和住宅)

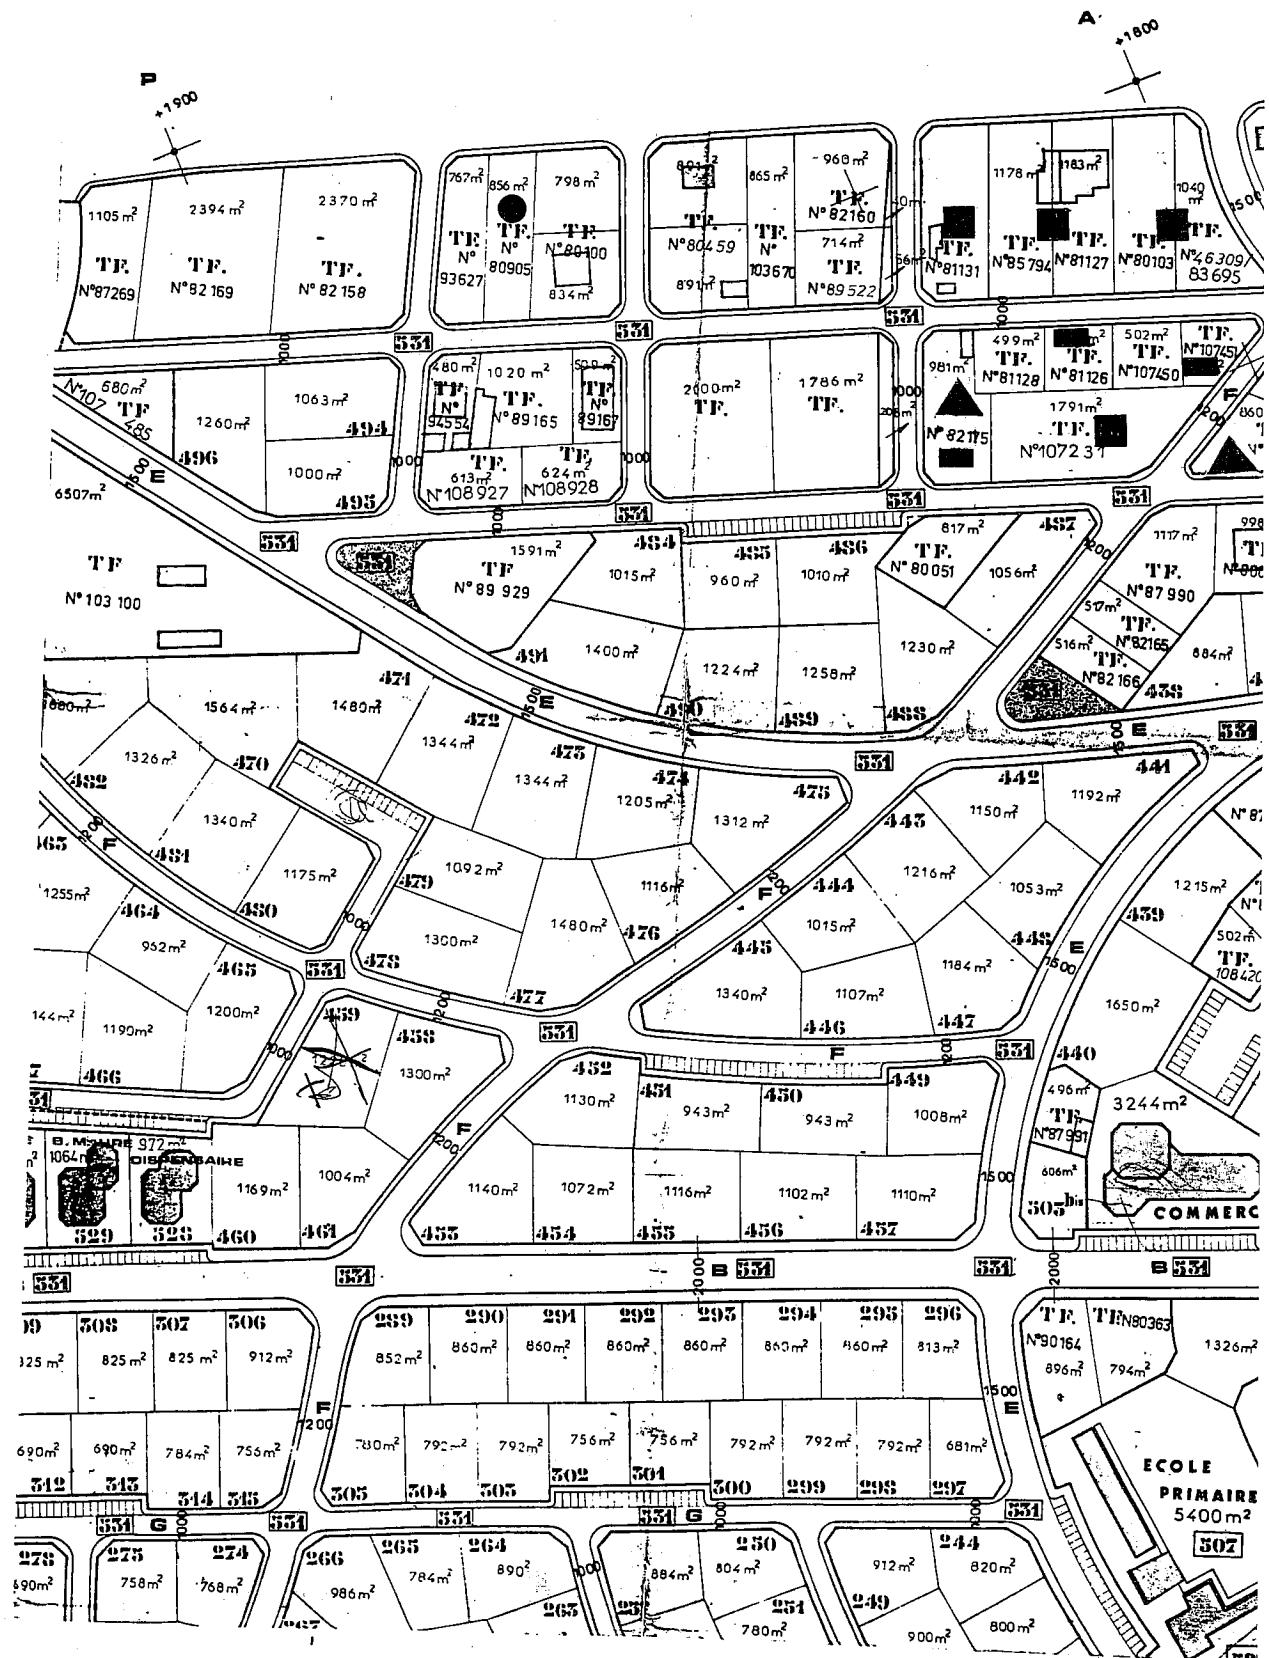
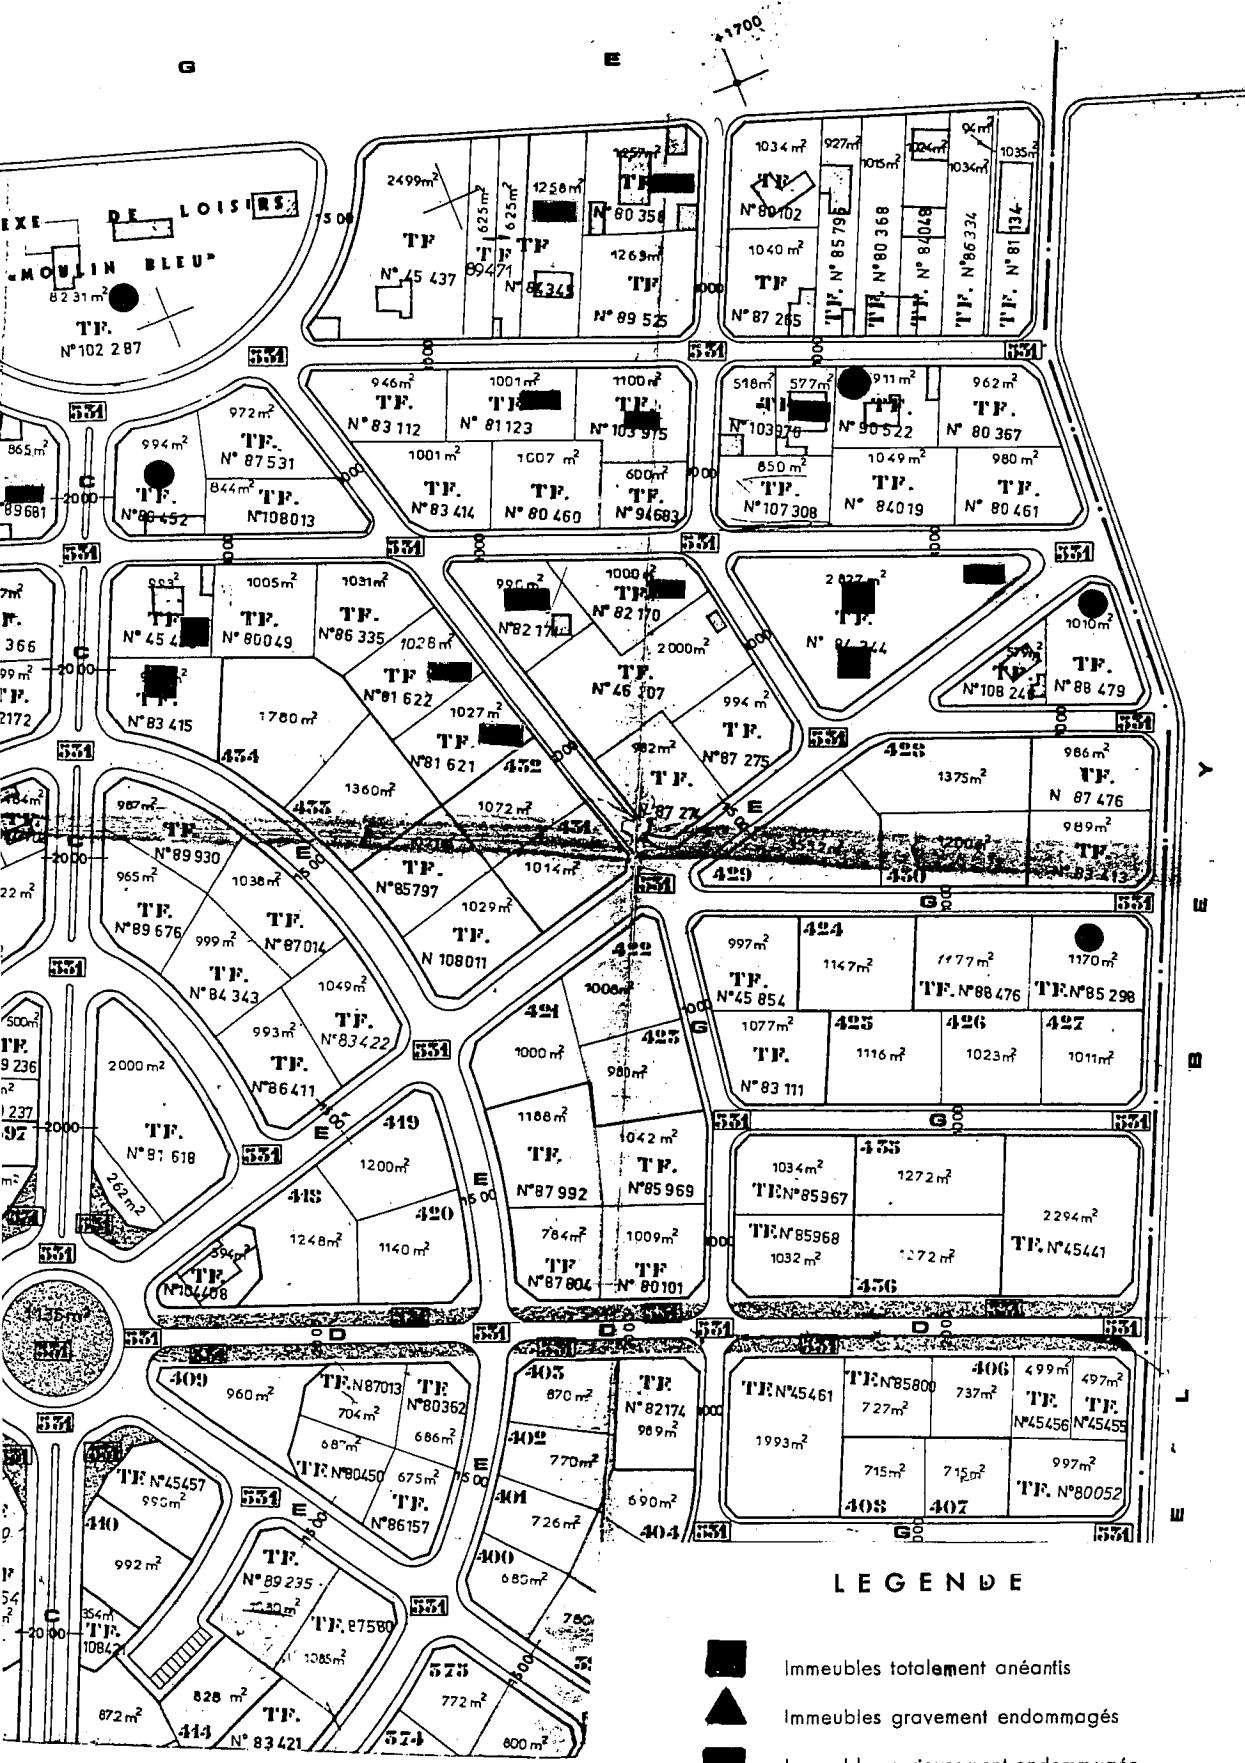
Plan et Photos

- Immeubles totalement anéantis
- ▲ Immeubles gravement endommagés
- Immeubles sérieusement endommagés
- Immeubles superficiellement endommagés

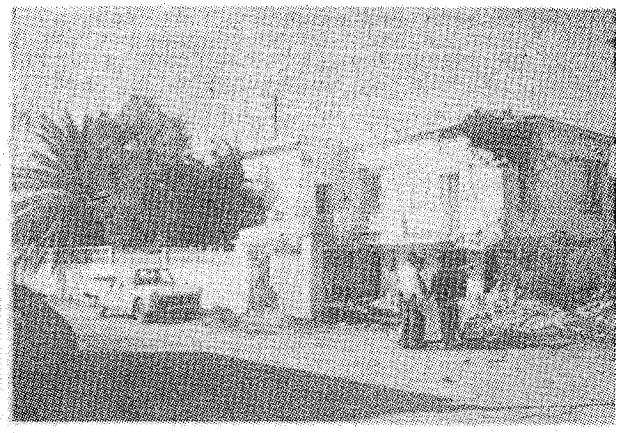
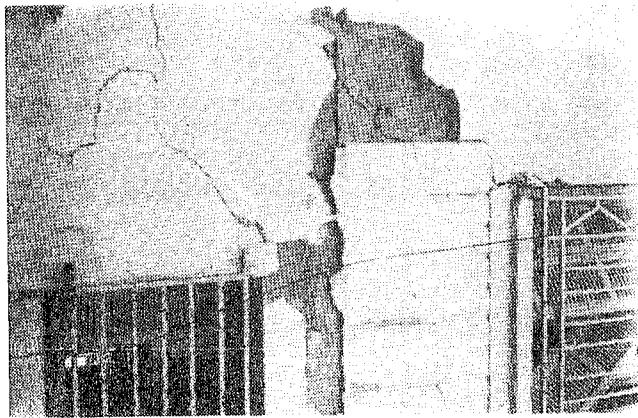
VILLAS FAMILLE AZAIEZ

两个房屋原来属于一个屋主，由 Azaiez 家买下。从第二个屋子的残物（见下文）可以了解这一大建筑形式与质量并判断建材的质量（见图片……）。

支承构造外涂碎石圬工，厚 0.5 米，室内梁柱为钢筋水泥，地板为空心方砖。高 3.2 米。内墙也是厚 0.15 米的空心砖，地板铺 25×25 拼花砖，踢脚板亦同。墙是平滑的机制灰泥粉刷，外涂油漆。

电力、卫生以及细木工设备也与第一座别墅所用者相同（见图）。

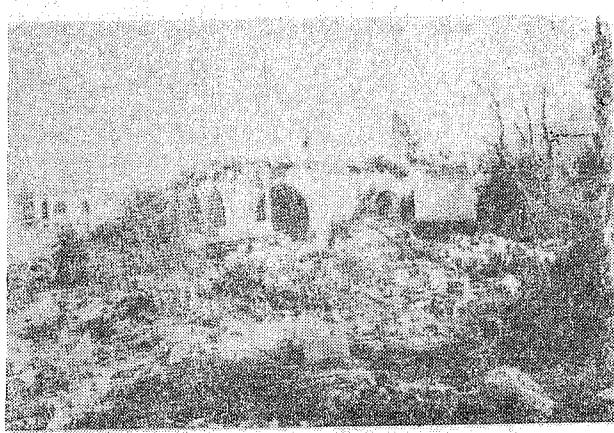
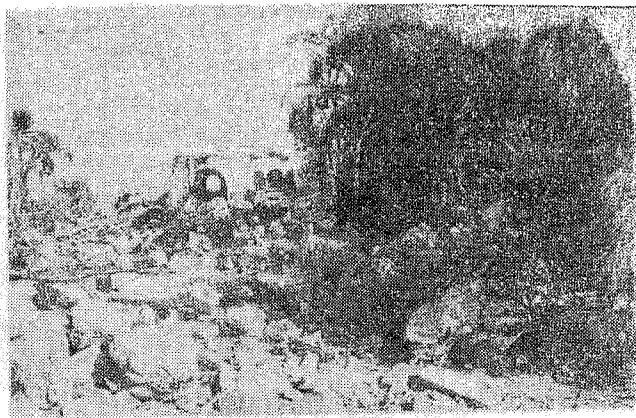
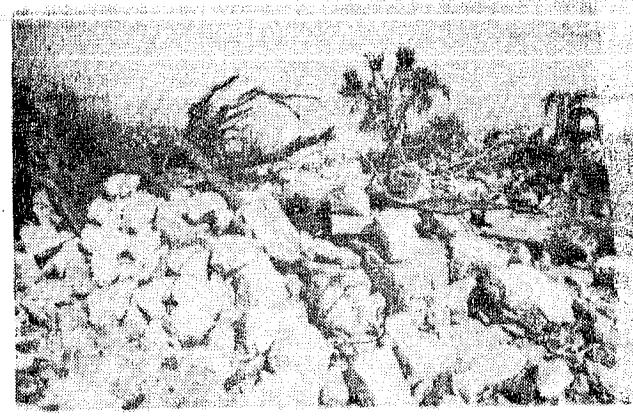
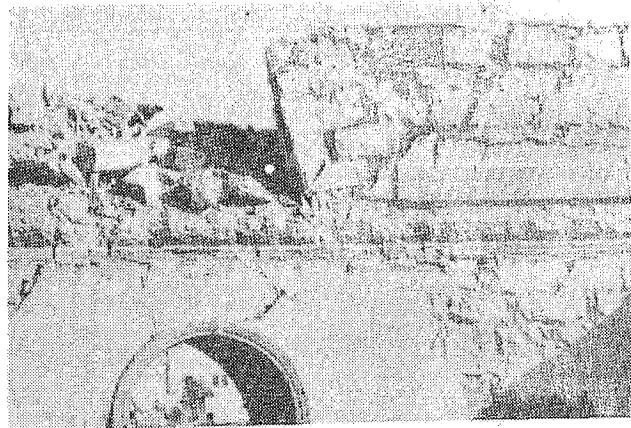
VILLAS DOCTEUR HECHEMI AYARI

该地三边围有高 2 米的石墙，一边是钢筋混凝土墙，这是一面挡土和防护墙，由外面可循四级阶梯进入别墅（见图）。

由瓦砾中可以看出，电气和卫生设备闪闪发光品质很好。瓦砾中埋有一件厨房用具。

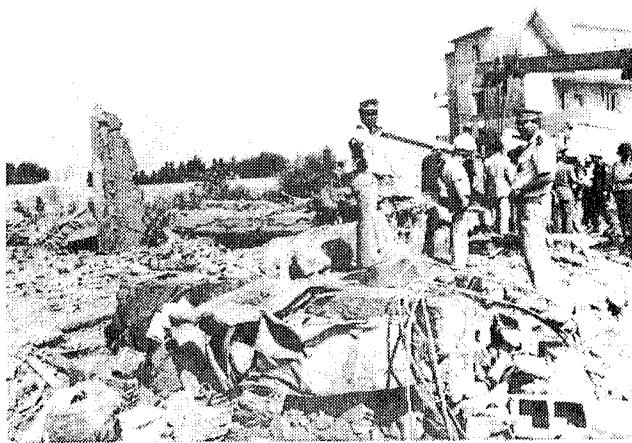
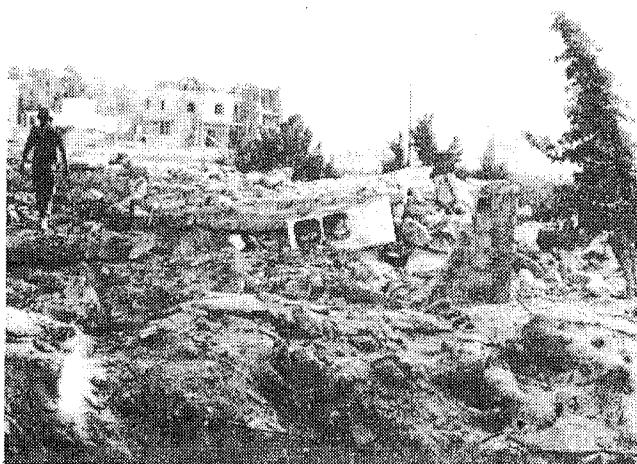
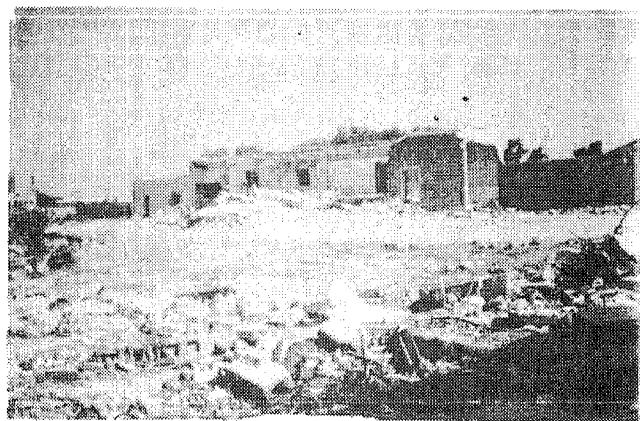
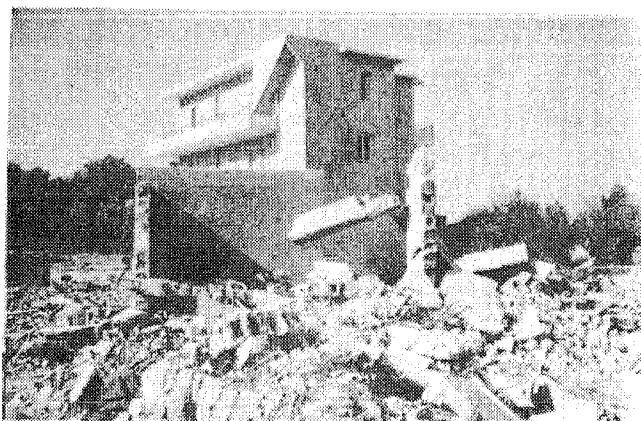
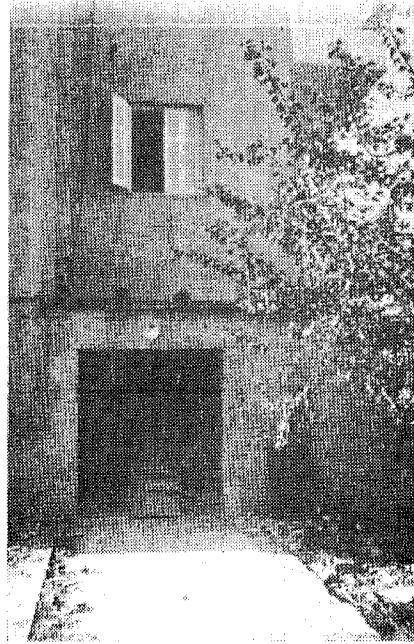
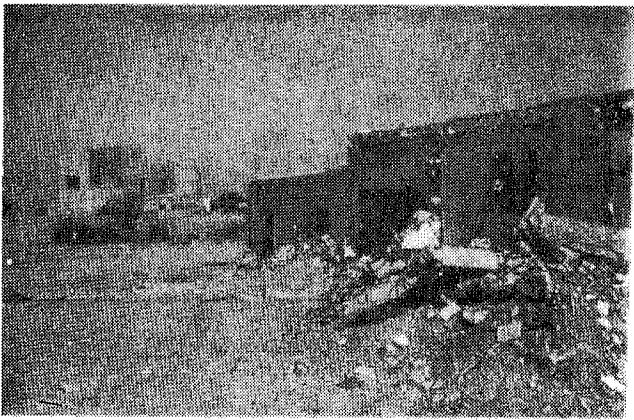
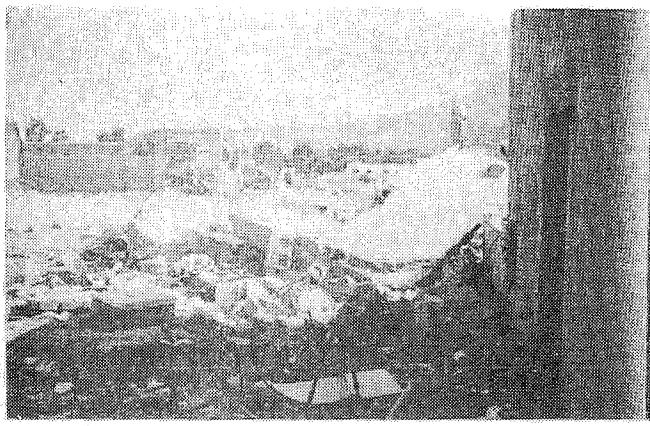
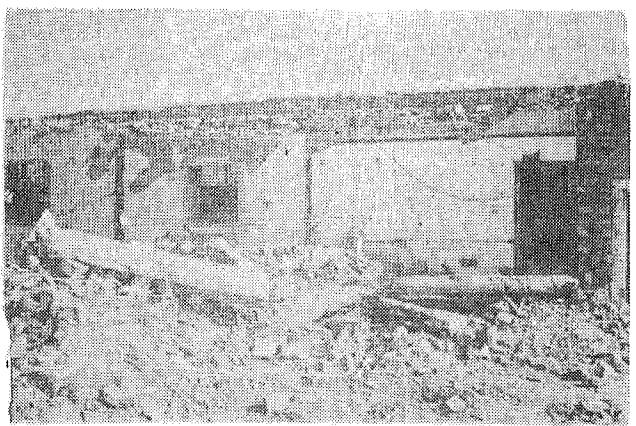
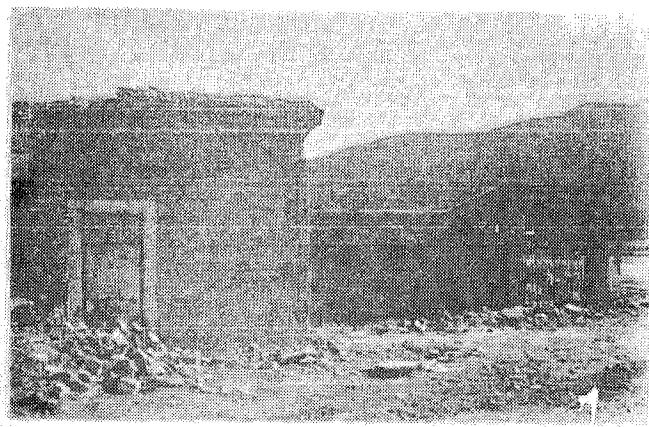
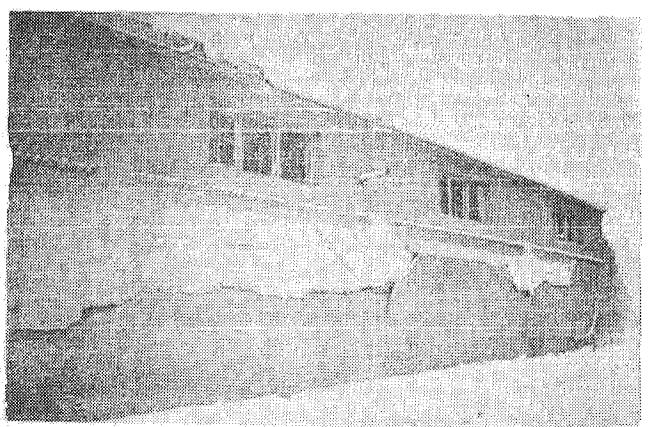
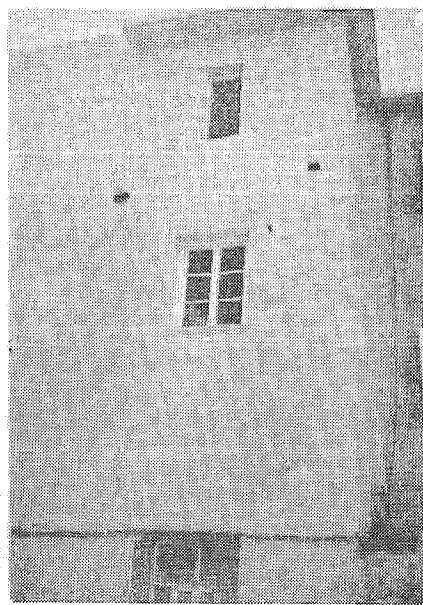
IMMEUBLE HADJ SAID SABTA

面对 Sabta 先生被毁的房屋，其内部受震，窗框和玻璃几乎全部被毁（见照片）。
家用五金损坏。

抛起的石子损坏了西面围墙、西面墙壁和几部分的粉刷层。 西面围墙受损。
几间房间关闭，不得入访。

上述损害需要彻底或部分修理。
