### 2017 年 11 月 3 日秘书长给安全理事会主席的信

#### 禁止化学武器组织阿拉伯叙利亚共和国事实调查组关于 2017 年 3 月 30 日在阿拉伯叙利亚共和国拉塔梅纳发生的一起指称事件的报告

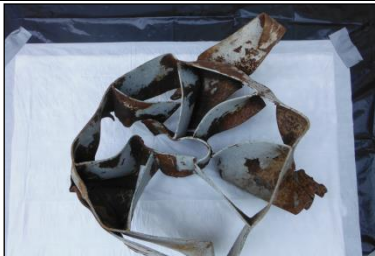
| 编号 | 样品编号 | 说明 | 接收日期 | 图像 | 分析结果 | |
|---|---|---|---|---|---|---|
| 9 | 01SDSDCM (B) | 金属碎片 | 17/7/18 | | 沙林、甲基膦酸二异丙酯、甲基膦酸异丙酯、甲基膦酸、六氟磷酸酯、磷酸三异丙基酯、二异丙基氟磷酸、六亚甲基四胺、己内酰胺 | 沙林、甲基膦酸二异丙酯、甲基膦酸异丙酯、甲基膦酸、甲基氟膦酸、六氟磷酸酯、磷酸三丁酯、磷酸三异丙基酯、二异丙基氟磷酸、 |

12. 01SDS(B) is a large corroded and deformed metal object. Despite the corrosion, it is still possible to see layers of dark green and grey colour. It is also possible to see a smaller inner ring in the middle, linked by seven metal parts to a larger, outer ring. Four of the parts that are linking rings are rectangular. The other three are much larger and triangular. The spacing between the three parts, in addition to indications on the rings, point to one missing larger triangular part.
13. This is consistent with an aerial bomb tail fin assembly.
14. The FFM took numerous measurements of this item. Given the level of deformation, these measurements are only approximate dimensions. These approximate dimensions have not been included.

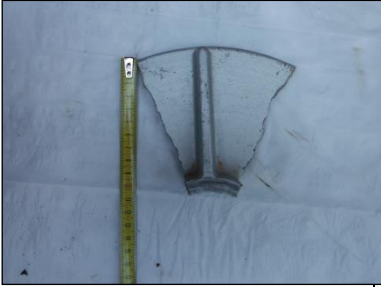
| 编号 | 样品<br>编号 | 说明 | 接收日期 | 图像 | 分析结果 | |
|---|---|---|---|---|---|---|
| 12 | 02SDSDCM<br>(B) | 金属碎片 | 17/7/18 | | 甲基膦酸异丙酯、六氟磷酸<br>酯 | 甲基膦酸异丙酯、六氟<br>磷酸酯、磷酸三丁脂 |

15. 02SDS(B) does not bear traces of corrosion and appears to have a different material of construction to the other parts.
16. It is flat on one side with an enforcement rib on the other. The rough edges indicate it has been torn off of a larger, probably circular part. It is approximately 110 mm in length from the inner curve to the outer.

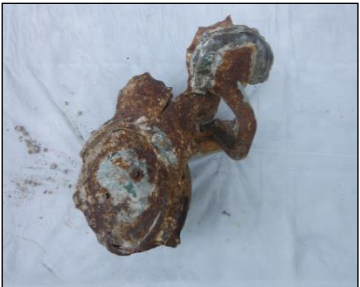
| 编号 | 样品编号 | 说明 | 接收日期 | 图像 | 分析结果 | |
|---|---|---|---|---|---|---|
| 15 | 03SDSDCM<br>(B) | 金属碎片 | 17/7/18 | | 沙林、甲基膦酸二异丙酯、甲基膦酸异丙酯、甲基膦酸、六氟磷酸酯、二异丙基氟磷酸 | 沙林、甲基膦酸二异丙酯、甲基膦酸异丙酯、甲基膦酸、六氟磷酸酯、二异丙基氟磷酸、磷酸三丁脂 |

17. 03SDS(B) consists of circular part attached to the other, hook-shaped piece of metal. It is heavily corroded however, on the lid of the circular part, and on the welding of the hook-shaped part it is possible to see traces of dark green paint. The circular part looks very similar to the circular part of sample 07SDS (see previously) and has very similar dimensions. The dimensions are therefore not repeated here.
18. The upper part has a circular lid still attached to the assembly. On the lid there are two symmetrical holes, most likely for a fork key or similar such tool used to tighten it. The other part is welded on the base material, to which is also attached a lug shaped piece of metal. The deformations are consistent with the item being torn off the main system.

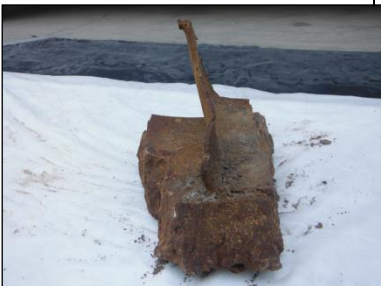
| 编号 | 样品编号 | 说明 | 接收日期 | 图像 | 分析结果 | |
|---|---|---|---|---|---|---|
| 18 | 04SDSDCM<br>(B) | 金属碎片 | 17/7/18 | | 沙林、甲基膦酸二异丙酯、甲基膦酸异丙酯、甲基膦酸、甲基氟膦酸、六氟磷酸酯、磷酸三异丙基酯、二异丙基氟磷酸 | 沙林、甲基膦酸二异丙酯、甲基膦酸异丙酯、甲基膦酸、甲基氟膦酸、六氟磷酸酯、二异丙基氟磷酸、磷酸二异丙酯、磷酸三异丙基酯、氟磷酸异丙酯、5-乙基-1,3-二恶烷-5-甲醇 |

19. 04SDS(B) consists of very thick, heavy metal part and another thinner part, which looks like it is been partially peeled off the main body. The items are heavily corroded with dark discoloration on one side. Dimensions of the item are approximately 175 mm on the longer side with approximately 145 mm across, on the widest part. One side of the item is flat with only the bottom part bearing marks of violent splitting. Sides of the larger object are uneven and rough, probably the result of violent separation as well. Thickness of the object varies from approximately 40 mm to 50 mm for the larger part, and approximately from 4 mm to 10 mm at the peeled off part.

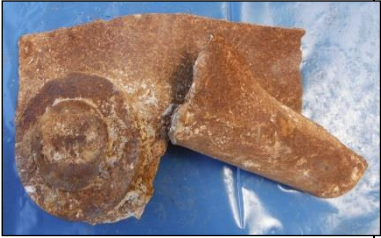
| 编号 | 样品<br>编号 | 说明 | 接收日期 | 图像 | 分析结果 | |
|---|---|---|---|---|---|---|
| 21 | 07SDSDCM | 金属碎片 | 17/7/17 | | 沙林、甲基膦酸二异丙酯、<br>甲基膦酸异丙酯、甲基膦<br>酸、六氟磷酸酯、磷酸三异<br>丙基酯、二异丙基氟磷酸 | 沙林、甲基膦酸二异丙<br>酯、甲基膦酸异丙酯、<br>甲基膦酸、六氟磷酸<br>酯、二异丙基氟磷酸 |

3. 07SDS consists of a circular object (labelled 1) attached to a metal plate (labelled 2). It is heavily corroded and the metal plate is bent and deformed. On what appears to be an outer side, dark green colour is partially visible. The circular object on the topside has a metal lid (labelled 3) with two holes (labelled 4), probably for a mount using a fork key. The distance between the two holes is approximately 35 mm.

5. The thickness of the circular object is approximately 35 mm. The metal plate to which it is attached is roughly 5 mm thick and is ruptured on all sides. One side has a very straight cut.

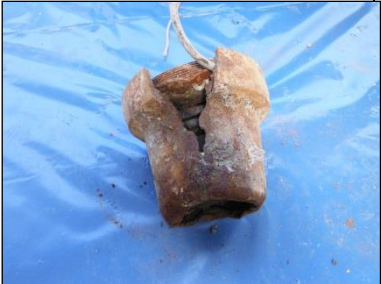
| 编号 | 样品<br>编号 | 说明 | 接收日期 | 图像 | 分析结果 | |
|---|---|---|---|---|---|---|
| 24 | 08SDSDCM | 金属碎片 | 17/7/17 | | 沙林、甲基膦酸二异丙酯、甲基膦酸异丙酯、甲基膦酸、二甲基焦膦酸二异丙酯、六氟磷酸酯、磷酸二异丙酯、磷酸三异丙基酯、二异丙基氟磷酸、六亚甲基四胺 | 沙林、甲基膦酸二异丙酯、甲基膦酸异丙酯、甲基膦酸、二甲基焦膦酸二异丙酯、六氟磷酸酯、磷酸二异丙酯、甲基氟膦酸、氟磷酸异丙酯、磷酸二丁酯、六亚甲基四胺 |

6. 08SDS consists of larger cup-shaped outer part (labelled 1) with a diameter of approximately 120 mm and internal part screwed in as a lid (labelled 2) with a diameter of approximately 100 mm. It is metallic and heavily corroded. Aside from being deformed, the outer body is also fractured open, revealing part of the internal system and threads (labelled 2a). The lid part has a larger hole in the middle where a segment of a protruding metal rod (labelled 3) is visible. The metal rod is broken and deformed.
7. There are also two smaller holes (labelled 4) on the lid part, probably used to assemble the system using a fork key (distance between holes is approximately 60 mm). On the one end, the object is partially hollow. Part of the inner mechanism can be seen (labelled 5). What appears to be a rubber seal (labelled 6) is also visible on the splintered side of the item.

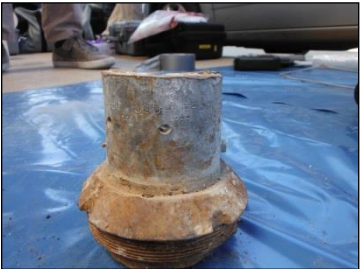
| 编号 | 样品<br>编号 | 说明 | 接收日期 | 图像 | 分析结果 | |
|---|---|---|---|---|---|---|
| 28 | 09SDSDCM | 金属碎片 | 17/7/17 | | 甲基膦酸二异丙酯、甲基膦酸异丙酯、六氟磷酸酯、六亚甲基四胺 | 甲基膦酸二异丙酯、甲基膦酸异丙酯、基膦酸、六氟磷酸酯、六亚甲基四胺 |

8. 09SDS is a heavily deformed and damaged metal object. On the both sides threads are visible. This part also bears visible markings which point to a universal bomb fuse. The fuse has been activated and does not contain explosive material. This device is normally electrically armed, heat resistant, and can function as point detonating or with delayed action. It is used on a large number of aerial bomb types by numerous nations.

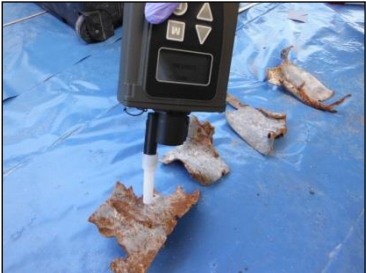
| 编号 | 样品<br>编号 | 说明 | 接收日期 | 图像 | 分析结果 | |
|---|---|---|---|---|---|---|
| 31 | 10SDSDCM | 4 块金属碎片 | 17/7/17 | | 六氟磷酸酯、三硝基甲苯 | 甲基膦酸二异丙酯、甲基膦酸异丙酯 |

9. 10SDS comprises four smaller metal pieces. Less rust is visible than on the other items. Fragments are grey with sharp twisted parts and are made of thinner material than most of the other items. The deformations indicate that explosion has torn them off of a larger system. Although the flat lines on the sides, together with the general shape and thickness, indicate that

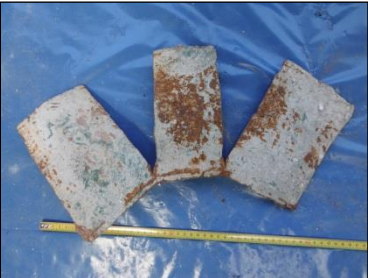
| 编号 | 样品<br>编号 | 说明 | 接收日期 | 图像 | 分析结果 | |
|---|---|---|---|---|---|---|
| 34 | 11SDSDCM | 金属碎片 | 17/7/17 | | 甲基膦酸二异丙酯、甲基膦酸异丙酯、甲基膦酸、六氟磷酸酯、二异丙基氟磷酸、六亚甲基四胺、己内酰胺 | 沙林、甲基膦酸二异丙酯、甲基膦酸异丙酯、甲基膦酸、六氟磷酸酯、二异丙基氟磷酸、氟磷酸异丙酯 |

10. This item is moderately corroded metal part with visible dark green colour on the surface. It consists of three splintered parts still linked at one point. The thickness of material is approximately 5 mm; the length of individual pieces is approximately 180 to 200 mm, while the estimated total width of the linked part is approximately 320 mm.

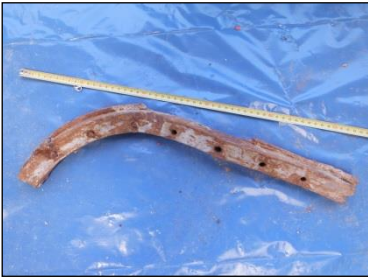
| 编号 | 样品<br>编号 | 说明 | 接收日期 | 图像 | 分析结果 | |
|---|---|---|---|---|---|---|
| 37 | 12SDSDCM | 金属碎片 | 17/7/17 | | 甲基膦酸二异丙酯、六氟磷酸酯 | 甲基膦酸二异丙酯、甲基膦酸异丙酯、甲基膦酸、六氟磷酸酯 |

11. 12SDS is similar to a metal rail, approximately 550 mm long, with a square shaped cross section. It is heavily corroded with eight equally distributed holes visible on one side and traces of grey colour. Some of the holes still contain broken bolts inside. The width of the side with holes is approximately 30 mm, thickness is approximately 20 mm and the distance between two holes is approximately 65 mm. On one side there is an attached layer of metal, which is approximately 5 mm thick.

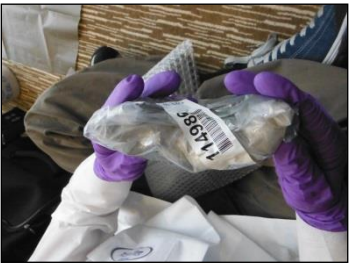
| 编号 | 样品<br>编号 | 说明 | 接收日期 | 图像 | 分析结果 | |
|---|---|---|---|---|---|---|
| 40 | 31SLS | 50 米开外的碎石 | 17/4/12 | | 甲基膦酸异丙酯、甲基膦酸二异丙酯 | 沙林、甲基膦酸异丙酯、甲基膦酸、甲基膦酸二异丙酯 |

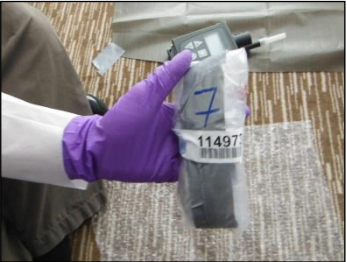
| 编号 | 样品<br>编号 | 说明 | 接收日期 | 图像 | 分析结果 | |
|---|---|---|---|---|---|---|
| 41 | 32SLS | 取自弹坑的碎石 | 17/4/12 | | 甲基膦酸异丙酯、甲基膦酸二异丙酯 | 沙林、甲基膦酸异丙酯、甲基膦酸、甲基膦酸二异丙酯 |
